**BADANIA PRÓBEK WARSTW MALARSKICH POLICHROMII ŚCIENNYCH ORAZ  
TYNKÓW I ZAPRAW Z ZEWNĘTRZENJ ELEWACJI BUDYNKU MIESZKALNEGO  
PRZY PLACU KONSTYTUCJI 3 MAJA 12 W BARTOSZYCACH.**

Data opracowania: Toruń luty 2016

Badania technologiczno- konserwatorskie elewacji zewnętrznych budynku mieszkalnego przy Placu Konstytucji 3 Maja 12 w Bartoszycach.

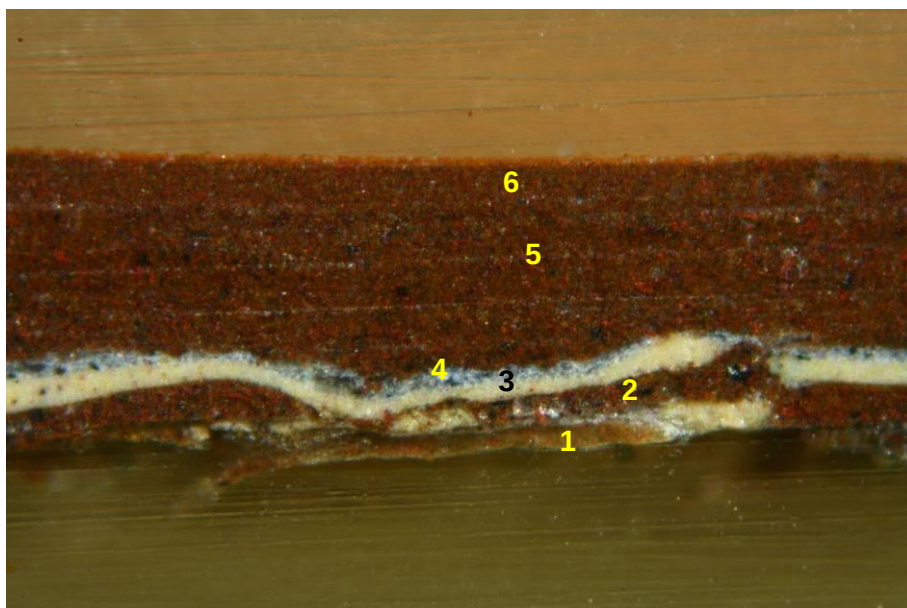
PRÓBKKA 1 i 15. Bartoszyce, kamienica przy Placu Konstytucji 3 Maja 12,  
okno piwniczne

| Nr | Warstwa | Skład chemiczny | Rodzaj spoiwa |
| 6. | Brązowa | czerwień żelazowa $\text{Fe}_2\text{O}_3$ , umbra, kreda $\text{CaCO}_3$ , czern węglowa, biel cynkowa $\text{ZnO}$ , czerwień organiczna, | olejne |
| 5. | Brązowa | czerwień żelazowa $\text{Fe}_2\text{O}_3$ , umbra, kreda $\text{CaCO}_3$ , czern węglowa, biel cynkowa $\text{ZnO}$ , czerwień organiczna, | olejne |
| 4. | Szara | biel cynkowa $\text{ZnO}$ , biel tytanowa $\text{TiO}_2$ , czern węglowa, | olejne |
| 3. | Kremowa | biel cynkowa $\text{ZnO}$ , biel tytanowa $\text{TiO}_2$ , żółcienie żelazowe, | olejne |
| 2. | Brązowa | czerwień żelazowa $\text{Fe}_2\text{O}_3$ , umbra, kreda $\text{CaCO}_3$ , czern węglowa, biel cynkowa $\text{ZnO}$ , najprawdopodobniej biel barytowa $\text{BaSO}_4$ , czerwień organiczna, | olejne |
| 1. | Brązowa | czerwień żelazowa $\text{Fe}_2\text{O}_3$ , kreda $\text{CaCO}_3$ , czern węglowa, biel cynkowa $\text{ZnO}$ , najprawdopodobniej biel barytowa $\text{BaSO}_4$ , czerwień organiczna, | olejne |

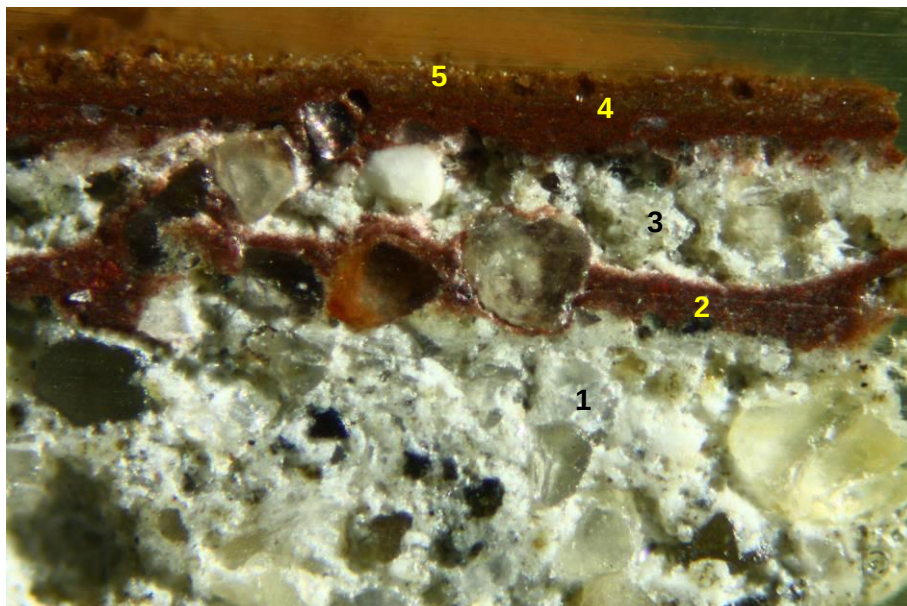
PRÓBKKA 2 i 9. Bartoszyce, kamienica przy Placu Konstytucji 3 Maja 12, bok opaski, ciemny brąz

| Nr | Warstwa | Skład chemiczny | Rodzaj spoiwa |
|---|---|---|---|
| 5. | Brązowa | czerwień żelazowa $\text{Fe}_2\text{O}_3$ , umbra, kreda $\text{CaCO}_3$ , biel cynkowa $\text{ZnO}$ , czerwień organiczna, | olejne |
| 4. | Brązowa | czerwień żelazowa $\text{Fe}_2\text{O}_3$ , umbra, kreda $\text{CaCO}_3$ , czerń węglowa, biel cynkowa $\text{ZnO}$ , najprawdopodobniej biel barytowa $\text{BaSO}_4$ , czerwień organiczna, | olejne |
| 3. | Szara | węglan wapnia $\text{CaCO}_3$ , związki: wapnia Ca, krzemu Si, żelaza Fe, | węglan wapnia |
| 2. | Brązowa | czerwień żelazowa $\text{Fe}_2\text{O}_3$ , umbra, kreda $\text{CaCO}_3$ , biel cynkowa $\text{ZnO}$ , najprawdopodobniej biel barytowa $\text{BaSO}_4$ , czerwień organiczna, | olejne |
| 1. | Szara | węglan wapnia $\text{CaCO}_3$ , związki: wapnia Ca, krzemu Si, żelaza Fe, | węglan wapnia |

Zaprawa zwięzła, charakteryzuje się ciemną szarą barwą. Reakcja próbki z kwasem solnym (HCl) przebiega bardzo burzliwie z częściowym rozpuszczeniem spoiwa. W wyniku reakcji z HCl zaobserwowano liczne ziarna kwarcu i innych związków mineralnych przezroczystych i nieprzezroczystych o barwie czerwonej, oliwkowej i czarnej o zróżnicowanej wielkości oraz liczne przezroczyste formy krystaliczne.

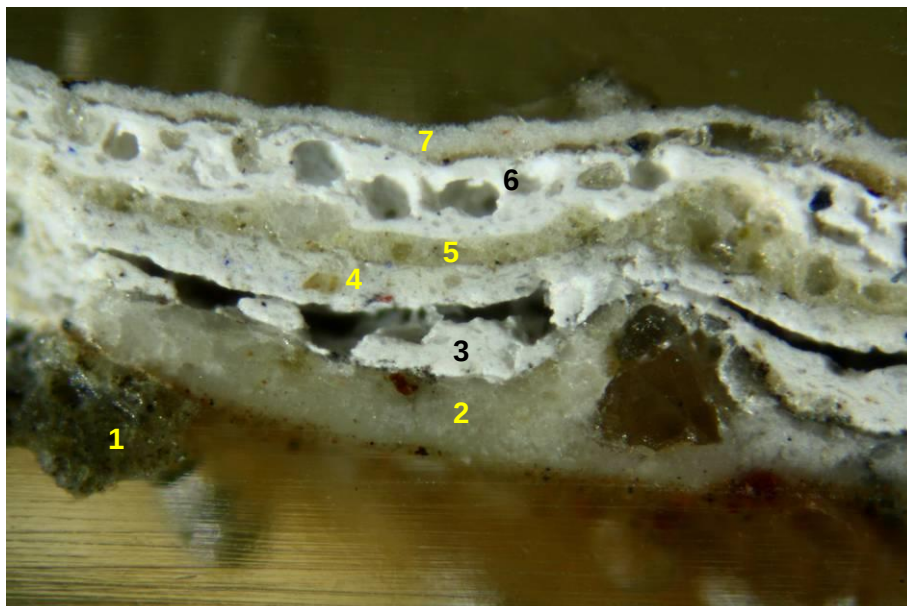
PRÓBKKA 3 i 11. Bartoszyce, kamienica przy Placu Konstytucji 3 Maja 12,  
bok, opaska biała

| Nr | Warstwa | Skład chemiczny | Rodzaj spoiwa |
|---|---|---|---|
| 7. | Biała | węglan wapnia/ kreda $\text{CaCO}_3$ , biel tytanowa $\text{TiO}_2$ , biel cynkowa $\text{ZnO}$ , czerń węglowa, | ? |
| 6. | Biała | biel tytanowa $\text{TiO}_2$ , biel cynkowa $\text{ZnO}$ , ultramaryna sztuczna, czerń węglowa, | ? |
| 5. | Szara | węglan wapnia /kreda $\text{CaCO}_3$ , żółcenie żelazowe, | węglanowe |
| 4. | Biała | biel cynkowa $\text{ZnO}$ , biel tytanowa $\text{TiO}_2$ , czerń węglowa, ultramaryna sztuczna, | ? |
| 3. | Biała | biel cynkowa $\text{ZnO}$ , biel tytanowa $\text{TiO}_2$ , żółcenie żelazowe, | ? |
| 2. | Szara | węglan wapnia /kreda $\text{CaCO}_3$ , | węglanowe |
| 1. | Szara ciemna | węglan wapnia $\text{CaCO}_3$ , związki: wapnia Ca, krzemu Si, żelaza Fe, czerń węglowa, | węglan wapnia |

W próbce stwierdzono obecność niewielkiej ilości gipsu, przy czym większe stężenie występuje w wierzchnich warstwach.

Zaprawa zwięzła, charakteryzuje się ciemną szarą barwą. Reakcja próbki z kwasem solnym (HCl) przebiega bardzo burzliwie z częściowym rozpuszczeniem spoiwa. W wyniku reakcji z HCl zaobserwowano liczne ziarna kwarcu i innych związków mineralnych przezroczystych i nieprzezroczystych o barwie czerwonej, oliwkowej i czarnej o zróżnicowanej wielkości oraz liczne przezroczyste formy krystaliczne.

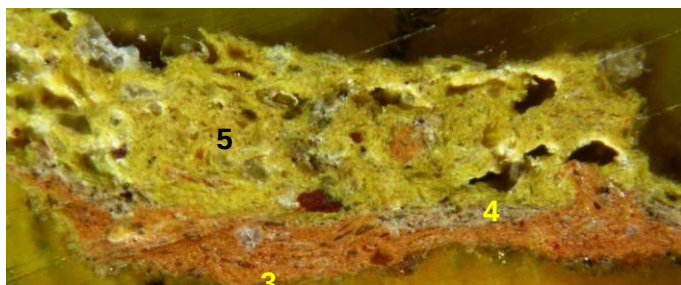
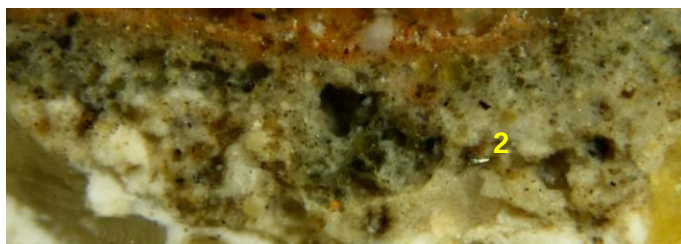
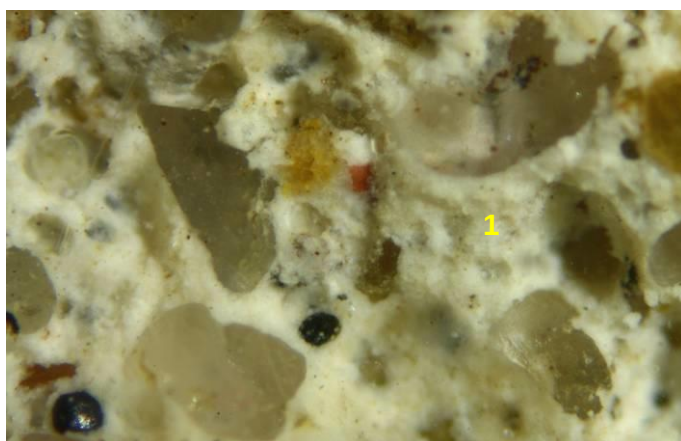
PRÓBKA 4 i 14. Bartoszyce, kamienica przy Placu Konstytucji 3 Maja 12,  
bok, góra ugier

| Nr | Warstwa | Skład chemiczny | Rodzaj spoiwa |
|---|---|---|---|
| 5. | Żółta | biel cynkowa ZnO, biel tytanowa TiO <sub>2</sub> , biel barytowa BaSO <sub>4</sub> , czerwień organiczna, żółcień organiczna, żółcień żelazowa, czerwień żelazowa Fe <sub>2</sub> O <sub>3</sub> , kreda CaCO <sub>3</sub> , | ? |
| 4. | Beżowa | biel cynkowa ZnO, biel tytanowa TiO <sub>2</sub> , biel barytowa BaSO <sub>4</sub> , czerwień organiczna, czerwień żelazowa Fe <sub>2</sub> O <sub>3</sub> , kreda CaCO <sub>3</sub> , czerni węglowa, | ? |

| 3. | Czerwona | czerwień żelazowa $\text{Fe}_2\text{O}_3$ , umbra, kreda $\text{CaCO}_3$ , biel cynkowa $\text{ZnO}$ , biel tytanowa $\text{TiO}_2$ , biel barytowa $\text{BaSO}_4$ ,<br>czerwień organiczna, | ? |
| 2. | Szara ciemna | węglan wapnia $\text{CaCO}_3$ , związki: wapnia Ca, krzemu Si,<br>żelaza Fe, czerni węglowa, | węglan wapnia |
| 1. | Szara | węglan wapnia $\text{CaCO}_3$ , związki: wapnia Ca, krzemu Si,<br>żelaza Fe, | węglan wapnia |

Zaprawa zwięzła, charakteryzuje się ciemną szarą barwą. Reakcja próbki z kwasem solnym (HCl) przebiega bardzo burzliwie z częściowym rozpuszczeniem spoiwa. W wyniku reakcji z HCl zaobserwowano liczne ziarna kwarcu i innych związków mineralnych przezroczystych i nieprzezroczystych o barwie czerwonej, oliwkowej i czarnej o zróżnicowanej wielkości oraz liczne przezroczyste formy krystaliczne.

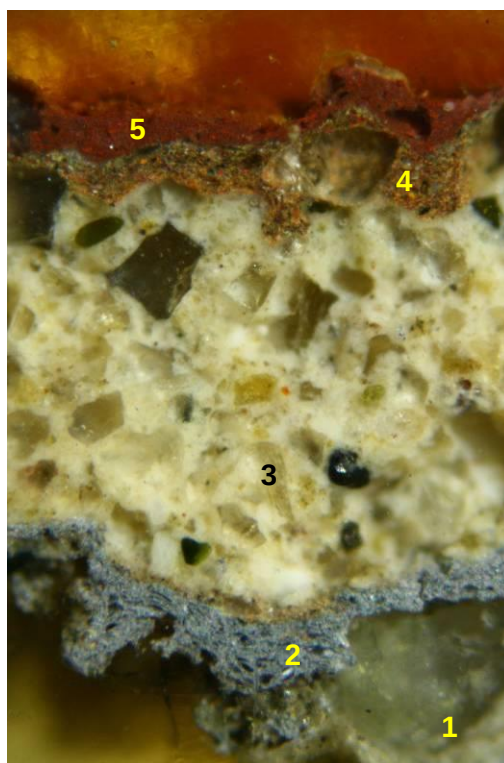
PRÓBKĄ 5. Bartoszyce, kamienica przy Placu Konstytucji 3 Maja 12, front, ciemny brąz

Zaprawa zwięzła, charakteryzuje się ciemną szarą barwą. Reakcja próbki z kwasem solnym (HCl) przebiega bardzo burzliwie z częściowym rozpuszczeniem spoiwa. W wyniku reakcji z HCl zaobserwowano liczne ziarna kwarcu i innych związków mineralnych przezroczystych i nieprzezroczystych o barwie czerwonej, oliwkowej i czarnej o zróżnicowanej wielkości oraz liczne przezroczyste formy krystaliczne.

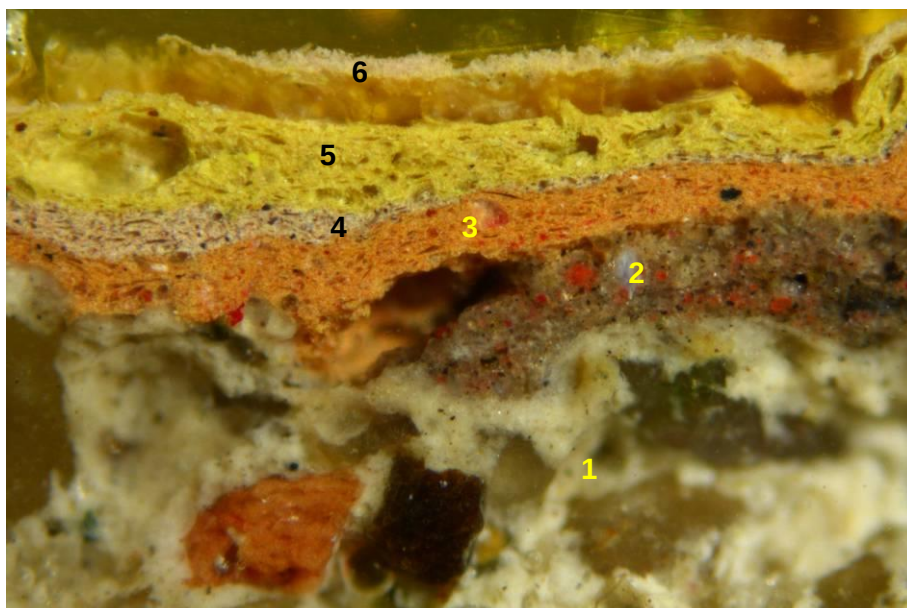
PRÓBKA 6 i 13. Bartoszyce, kamienica przy Placu Konstytucji 3 Maja 12,  
bok, góra ugier

Zaprawa zwięzła, charakteryzuje się ciemną szarą barwą. Reakcja próbki z kwasem solnym (HCl) przebiega bardzo burzliwie z częściowym rozpuszczeniem spoiwa. W wyniku reakcji z HCl zaobserwowano liczne ziarna kwarcu i innych związków mineralnych przezroczystych i nieprzezroczystych o barwie czerwonej, oliwkowej i czarnej o zróżnicowanej wielkości oraz liczne przezroczyste formy krystaliczne. W próbce stwierdzono obecność gipsu.

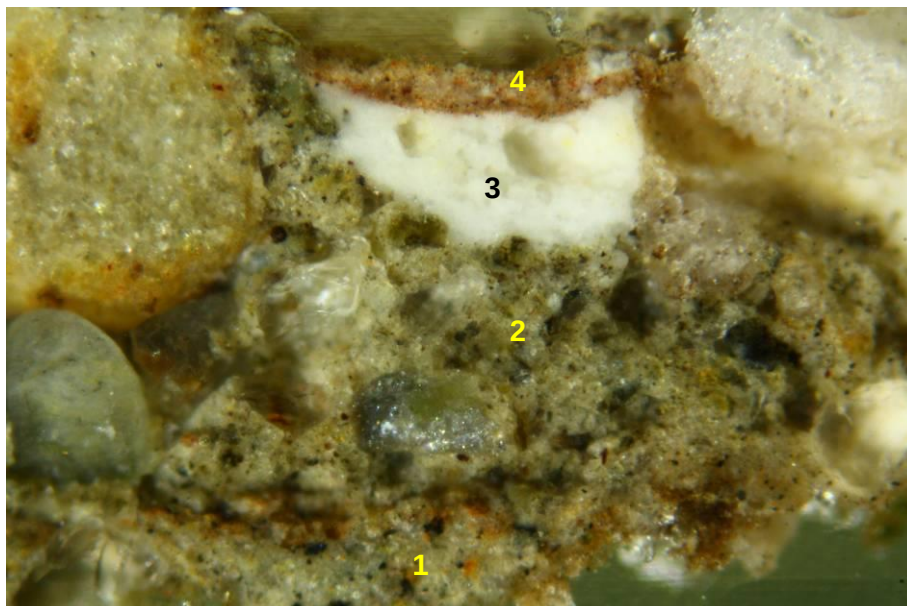
**PRÓBKA 7.** Bartoszyce, kamienica przy Placu Konstytucji 3 Maja 12, front, opaska biała

| Nr | Warstwa | Skład chemiczny | Rodzaj spoiwa |
|---|---|---|---|
| 3. | <b>Biała</b> | węglan wapnia $\text{CaCO}_3$ , | węglan wapnia |
| 1. | <b>Szara</b> | węglan wapnia $\text{CaCO}_3$ , związki: wapnia Ca, krzemu Si, żelaza Fe, czerń węglowa, | węglan wapnia |
| <p>Uwagi:</p> <p>Zaprawa zwięzła, charakteryzuje się ciemną szarą barwą. Reakcja próbki z kwasem solnym (HCl) przebiega bardzo burzliwie z częściowym rozpuszczeniem spoiwa. W wyniku reakcji z HCl zaobserwowano liczne ziarna kwarcu i innych związków mineralnych przezroczystych i nieprzezroczystych o barwie czerwonej, oliwkowej i czarnej o zróżnicowanej wielkości oraz liczne przezroczyste formy krystaliczne. W próbce stwierdzono obecność gipsu.</p> | | | |

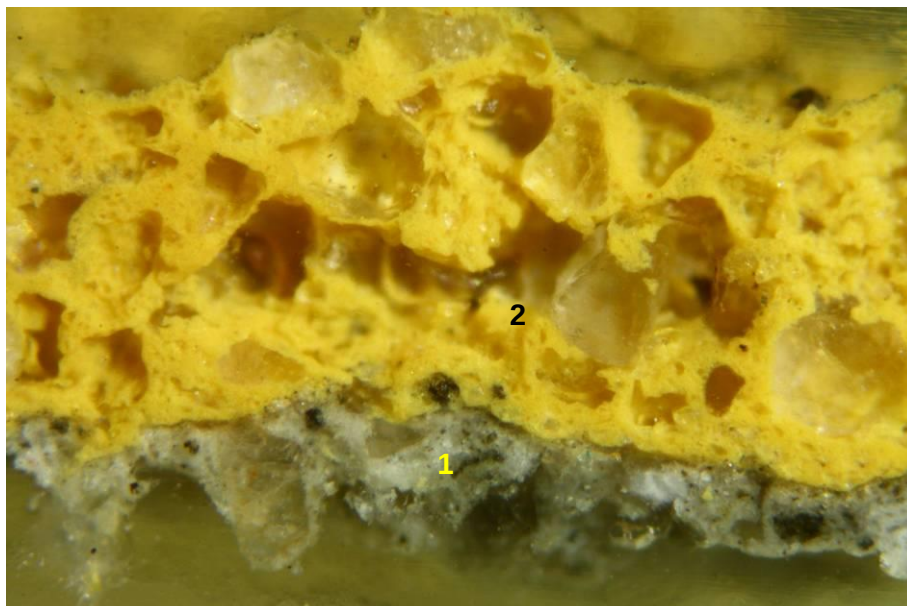
PRÓBKA 8. Bartoszyce, kamienica przy Placu Konstytucji 3 Maja 12, front, żółcień

Zaprawa zwięzła, charakteryzuje się ciemną szarą barwą. Reakcja próbki z kwasem solnym (HCl) przebiega bardzo burzliwie z częściowym rozpuszczeniem spoiwa. W wyniku reakcji z HCl zaobserwowano liczne ziarna kwarcu i innych związków mineralnych przezroczystych i nieprzezroczystych o barwie czerwonej, oliwkowej i czarnej o różnicowanej wielkości oraz liczne przezroczyste formy krystaliczne.

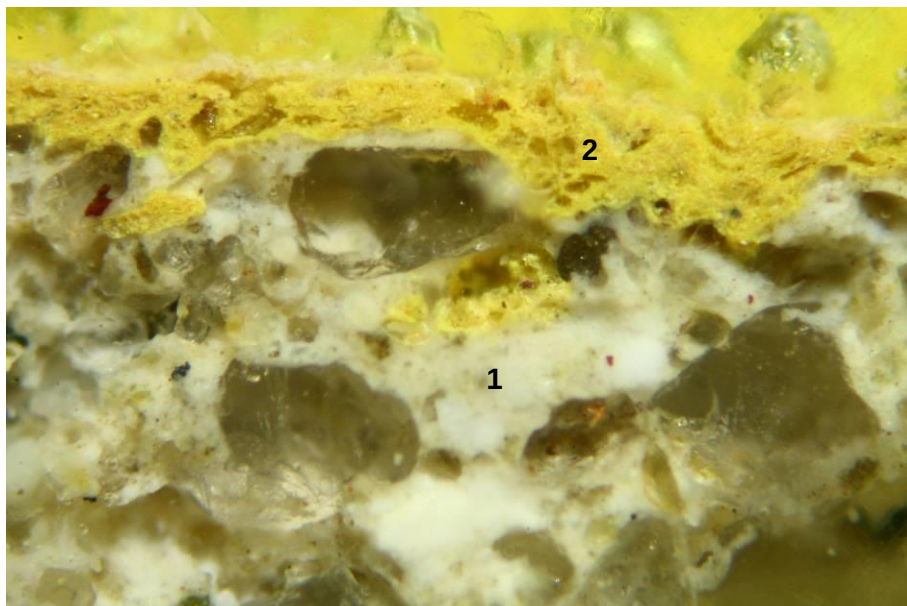
**PRÓBKA 9.** Bartoszyce, kamienica przy Placu Konstytucji 3 Maja 12, front, żółcień

| Nr | Warstwa | Skład chemiczny | Rodzaj spoiwa |
|---|---|---|---|
| 1. | <b>Szara</b> | węglan wapnia $\text{CaCO}_3$ , związki: wapnia Ca, krzemu Si, żelaza Fe, czerń węglowa, | węglan wapnia |
| <p>Uwagi:</p> <p>Zaprawa zwięzła, charakteryzuje się ciemną szarą barwą. Reakcja próbki z kwasem solnym (HCl) przebiega bardzo burzliwie z częściowym rozpuszczeniem spoiwa. W wyniku reakcji z HCl zaobserwowano liczne ziarna kwarcu i innych związków mineralnych przezroczystych i nieprzezroczystych o barwie czerwonej, oliwkowej i czarnej o zróżnicowanej wielkości oraz liczne przezroczyste formy krystaliczne.</p> | | | |
