## **OPIS TECHNICZNY**

### **DO PROJEKTU NAPRAWY SPĘKAŃ ORAZ ZABEZPIECZENIE ŚCIAN W BUDYNKU MIESZKALNO-USŁUGOWYM.**

Inwestor: Wspólnota Mieszkaniowa;  
ul. Robotnicza 1 i 2, 11-200 Bartoszyce.

#### **DO PROJEKTU NAPRAWY SPEKAŃ ORAZ ZABEZPIECZENIE ŚCIAN W BUDYNKU MIESZKALNO-USŁUGOWYM.**

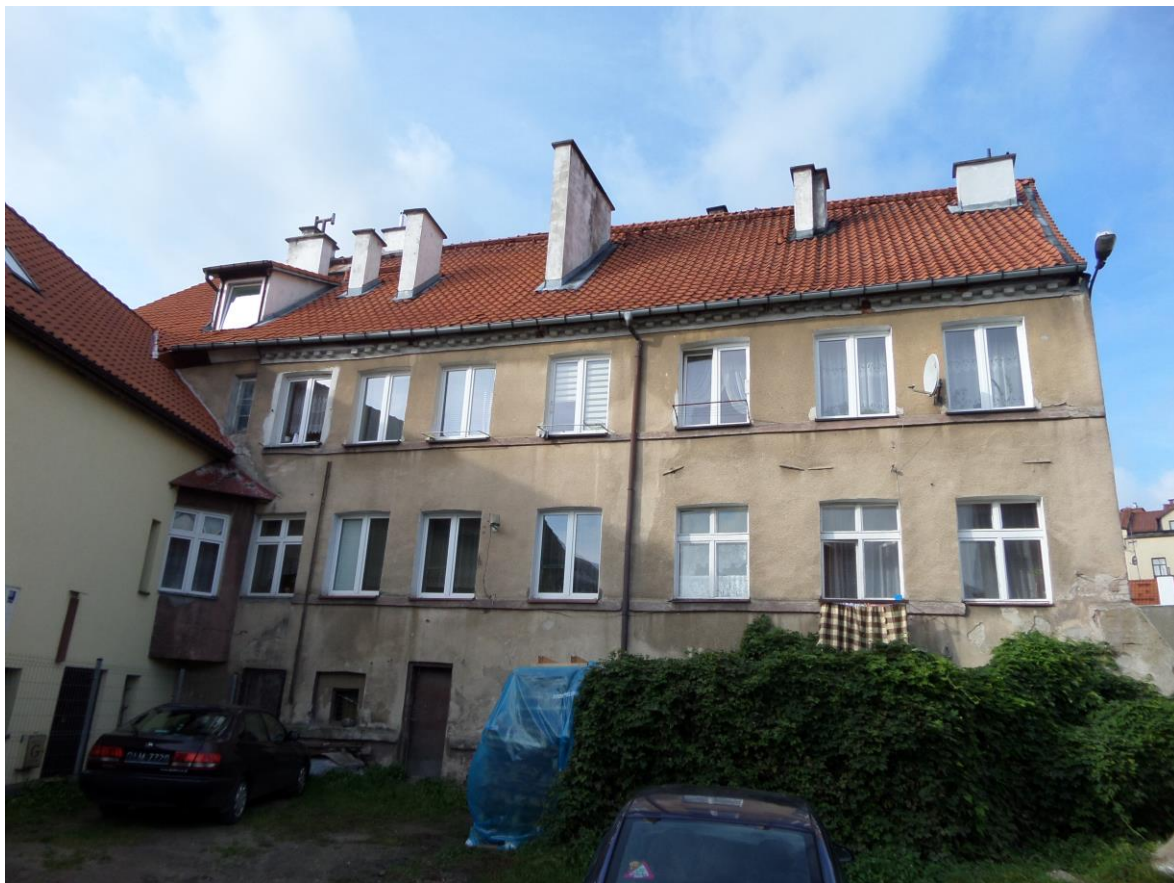
Zdjęcie nr 1. Elewacja wschodnia.

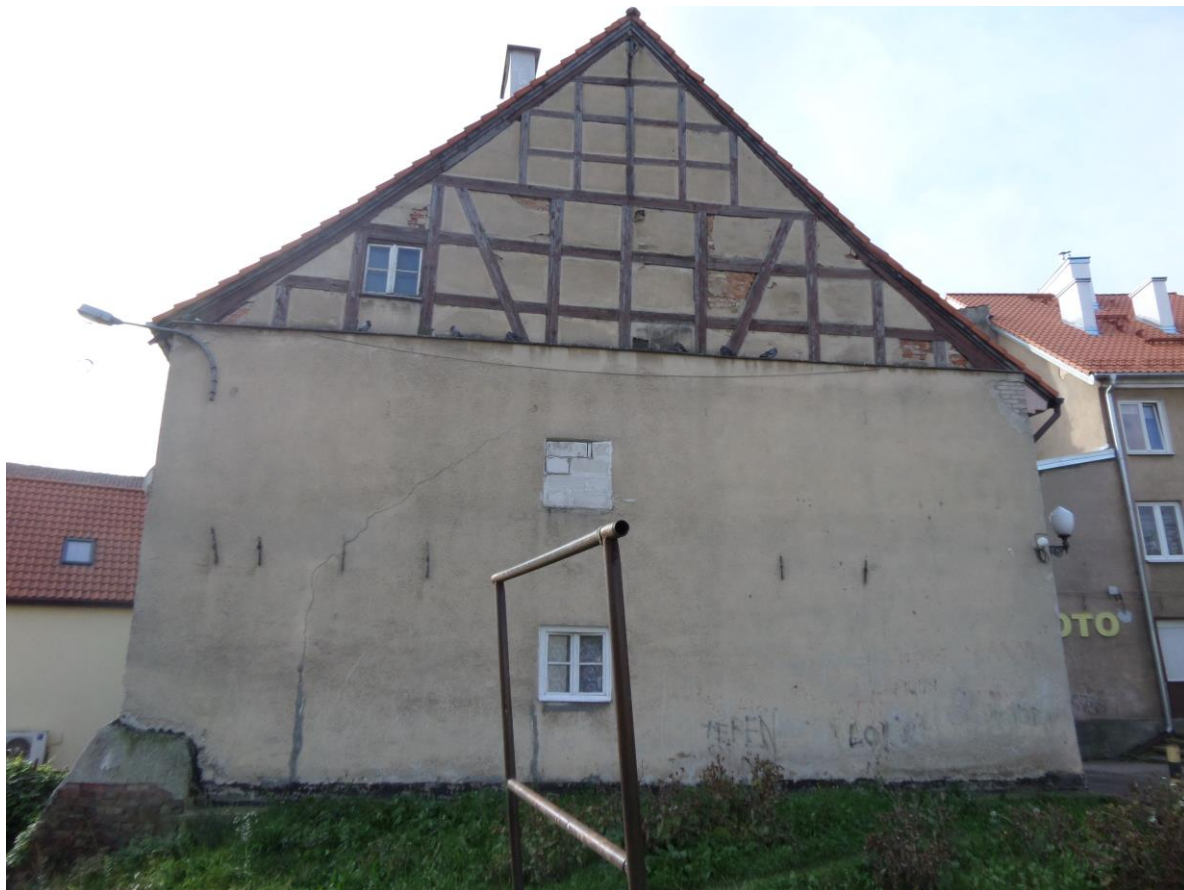
Zdjęcie nr 2. Elewacja północna.

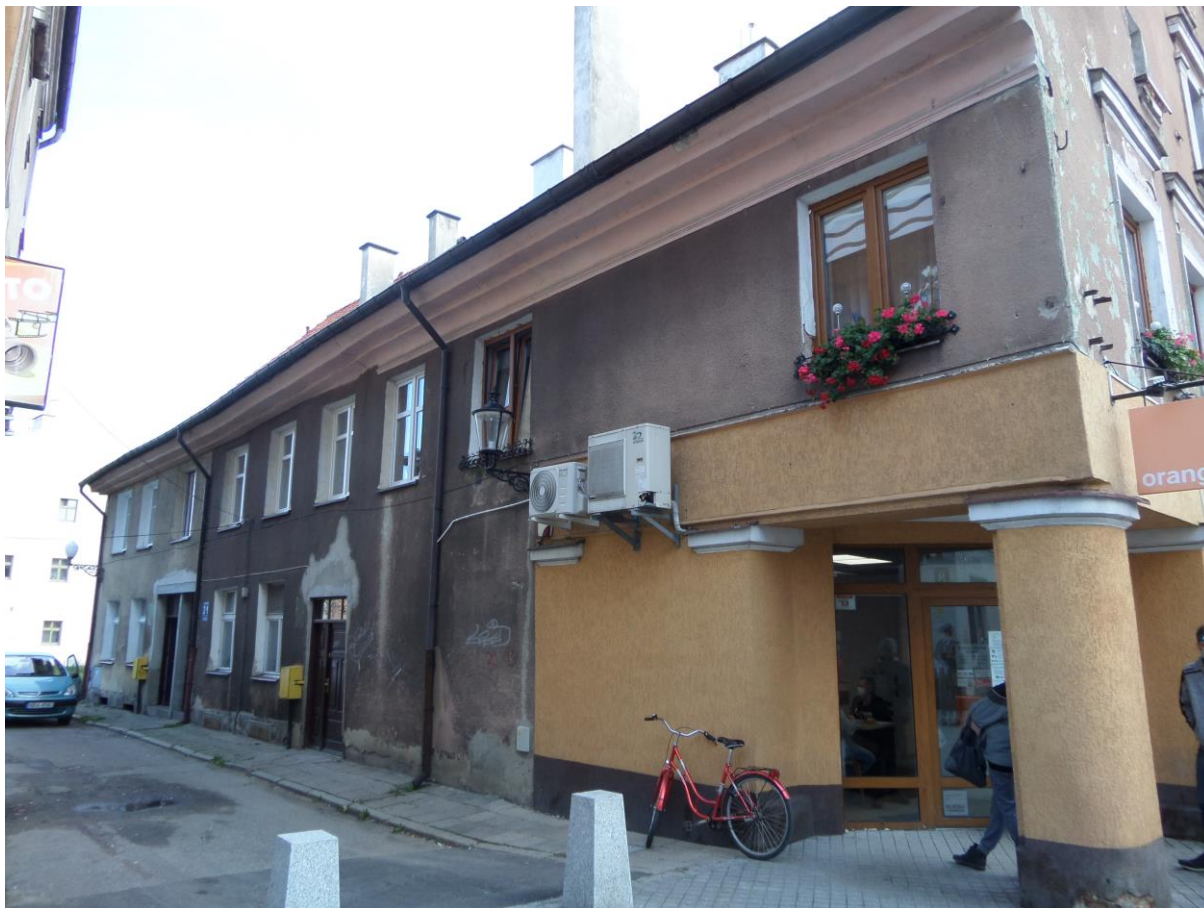
Zdjęcie nr 3. Elewacja zachodnia.

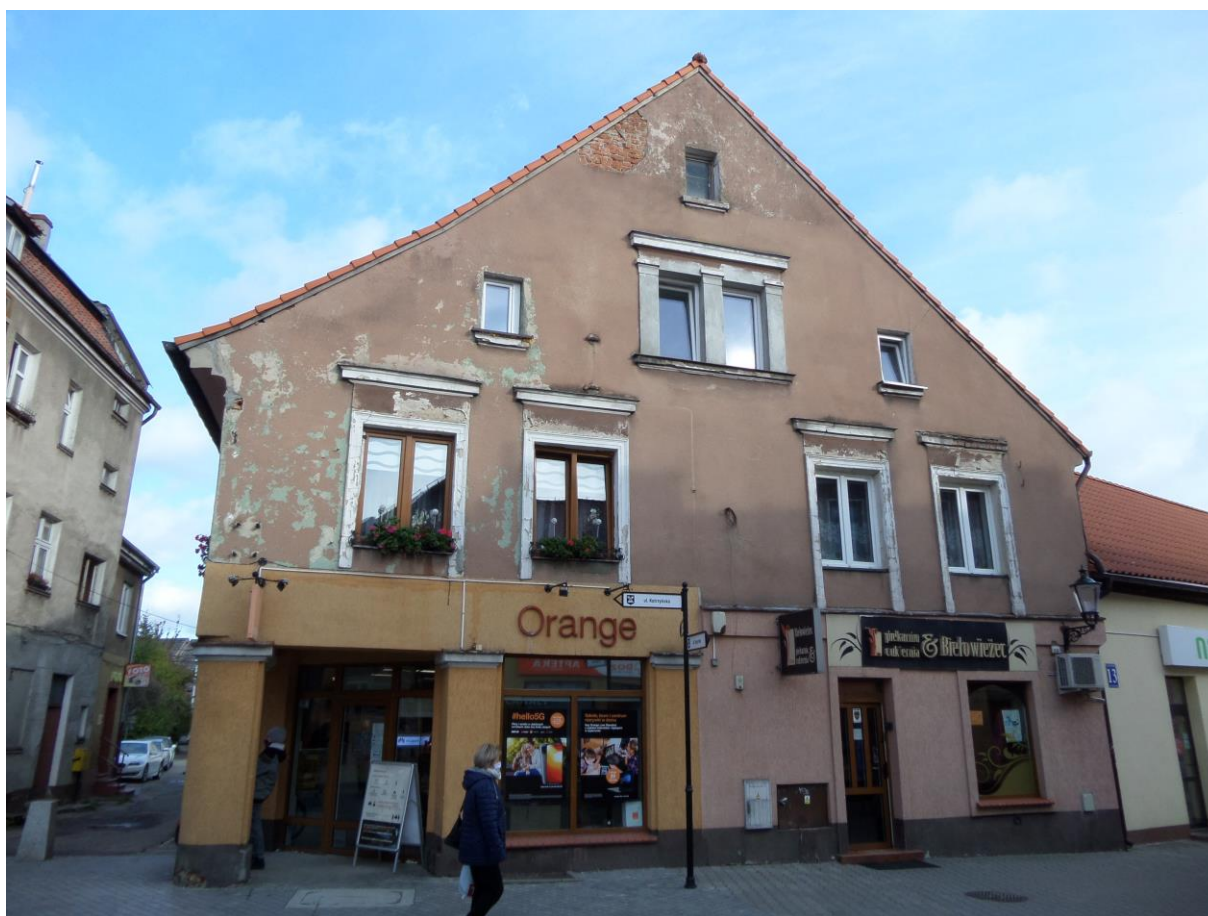
Zdjęcie nr 4. Elewacja południowa.

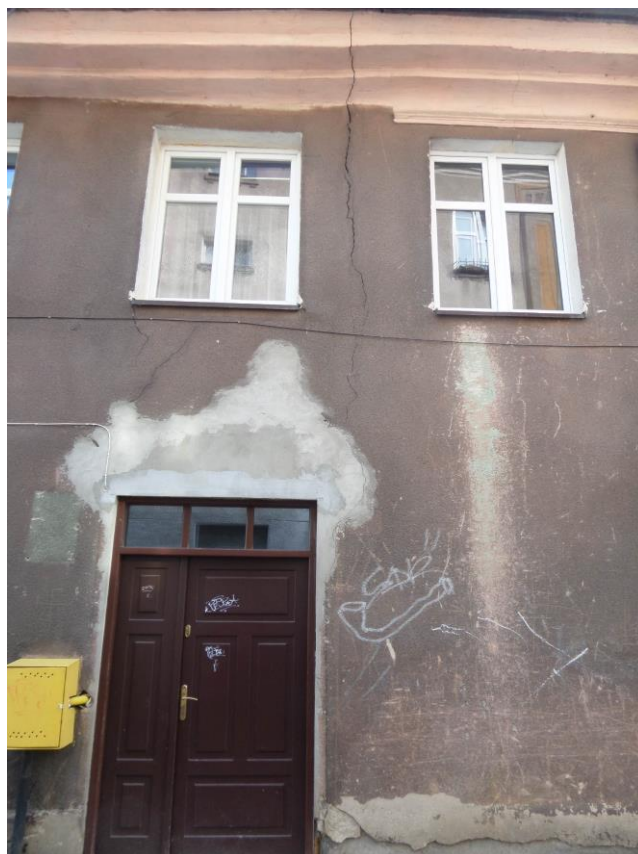
Zdjęcie nr 5. Przykładowe miejsce zastosowania systemu naprawy  
– klatka schodowa budynku nr 1.

1. Wyciąć szczeliny w poziomych spoinach na wymaganą głębokość i długość w określonych odstępach pionowych.
2. Wyczyścić szczeliny i spłukać dokładnie wodą.
3. Wstrzyknąć warstwę zaprawy HeliBond w głąb szczeliny na grubość 15 mm.
4. Wepchnąć pręt HeliBar w zaprawę uzyskując dobre, równe pokrycie.
5. Nałożyć kolejną warstwę zaprawy i wepchnąć ją szpachelką w głąb spoiny przykrywając odkryte powierzchnie pręta.
6. Zwilżać okresowo.
7. Uzupełnić wypełnienie spoiny niekurczliwą zaprawą.

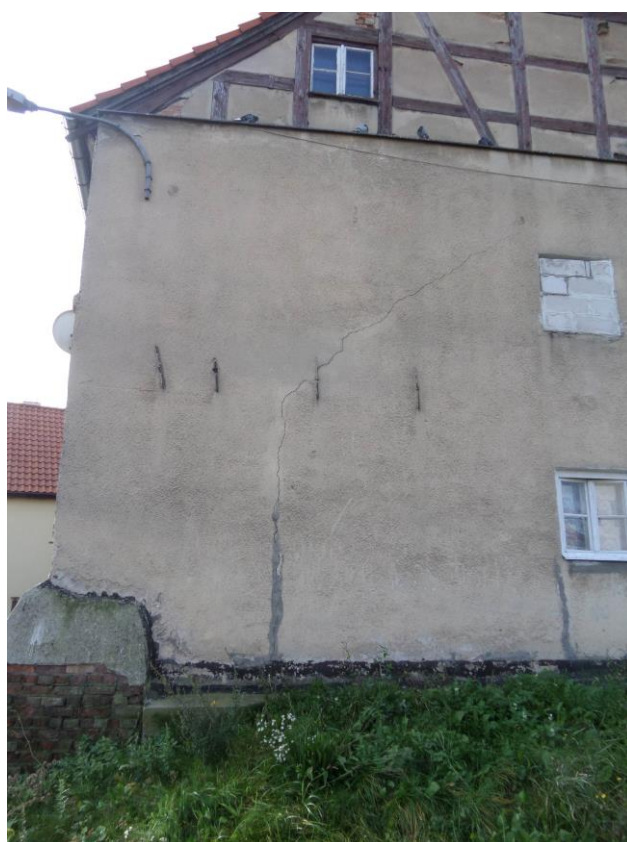
Zdjęcie nr 6. Przykładowe miejsce zastosowania systemu naprawy  
– ściana szczytowa budynku nr 2.

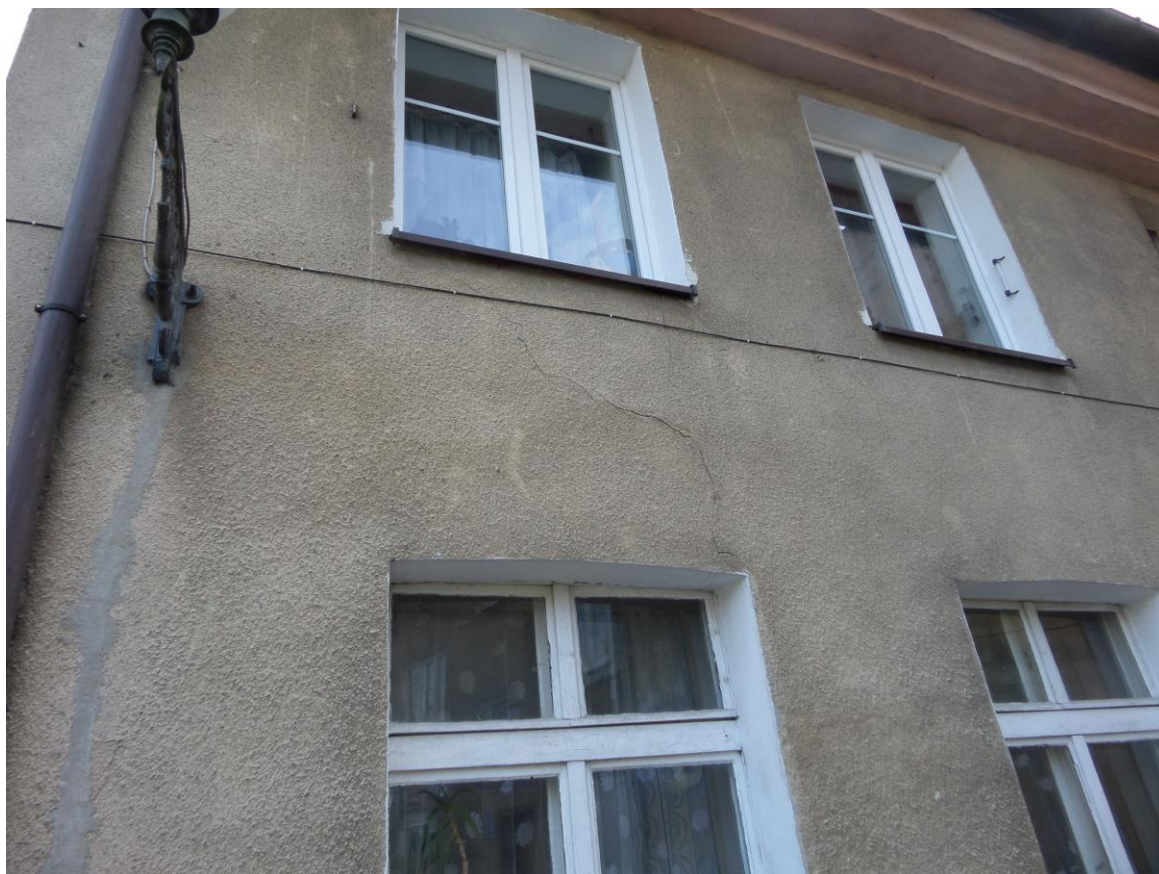
Zdjęcie nr 7. Przykładowe miejsce zastosowania systemu naprawy  
– nadproże nad oknem w budynku nr 2.

1. Wyciąć szczeliny w poziomych spoinach na wymaganą głębokość i długość w określonych odstępach pionowych. Usunąć zaprawę na całej grubości.
2. Wyczyścić szczeliny i spłukać wodą.
3. Wstrzyknąć warstwę zaprawy HeliBond o grubości 15 mm (w przybliżeniu) w głąb szczeliny.
1. Wepchnąć pręt HeliBar w zaprawę uzyskując dobre, równe pokrycie.
2. Nałożyć drugą warstwę zaprawy HeliBond (około 10 mm grubości) na poprzednią.
3. Wepchnąć drugi pręt HeliBar w zaprawę uzyskując dobre pokrycie.
4. Wprowadzić kolejną warstwę zaprawy i dopchnąć ją szpachelką w głąb spoiny przykrywając odkryte powierzchnie pręta.
5. Zwilżać okresowo.
6. Uzupełnić wypełnienie spoiny niekurczliwą zaprawą.

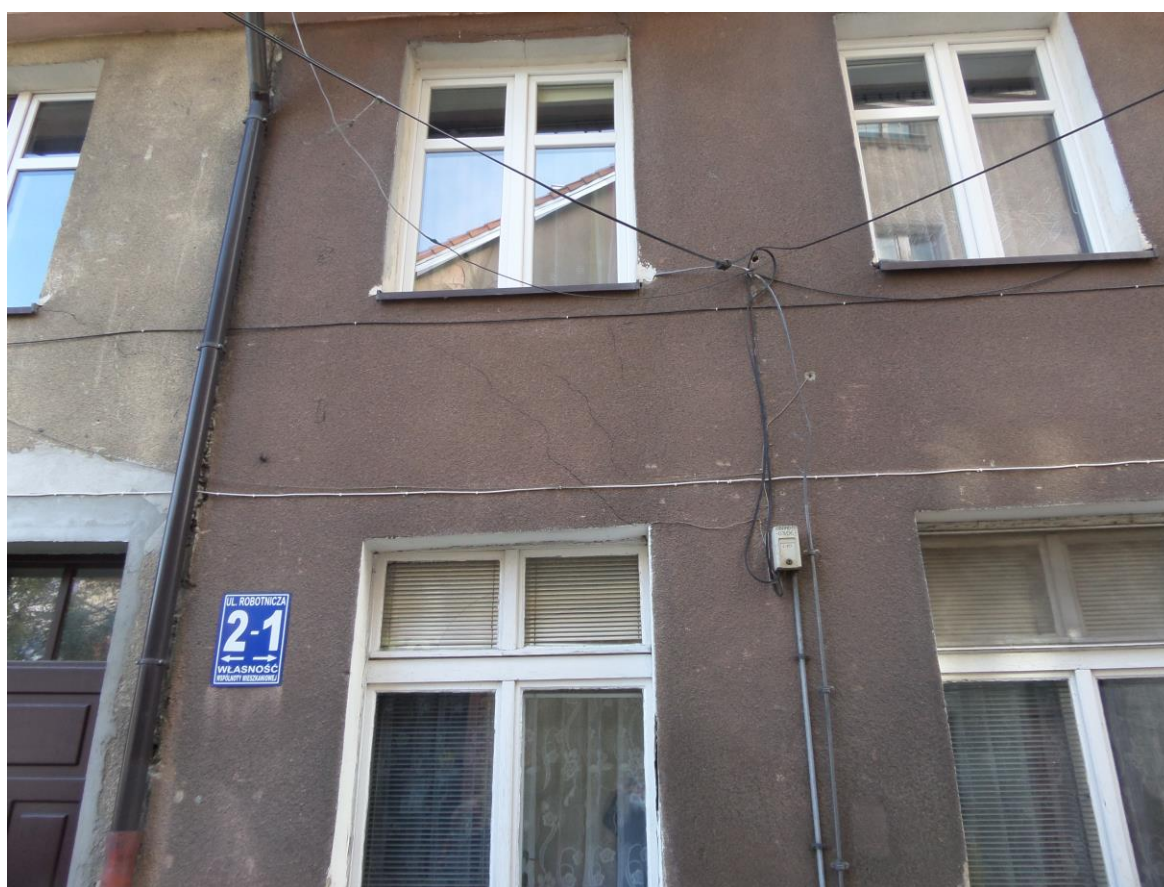
Zdjęcie nr 8. Przykładowe miejsce zastosowania systemu naprawy  
– nadproże nad oknem w budynku nr 1.

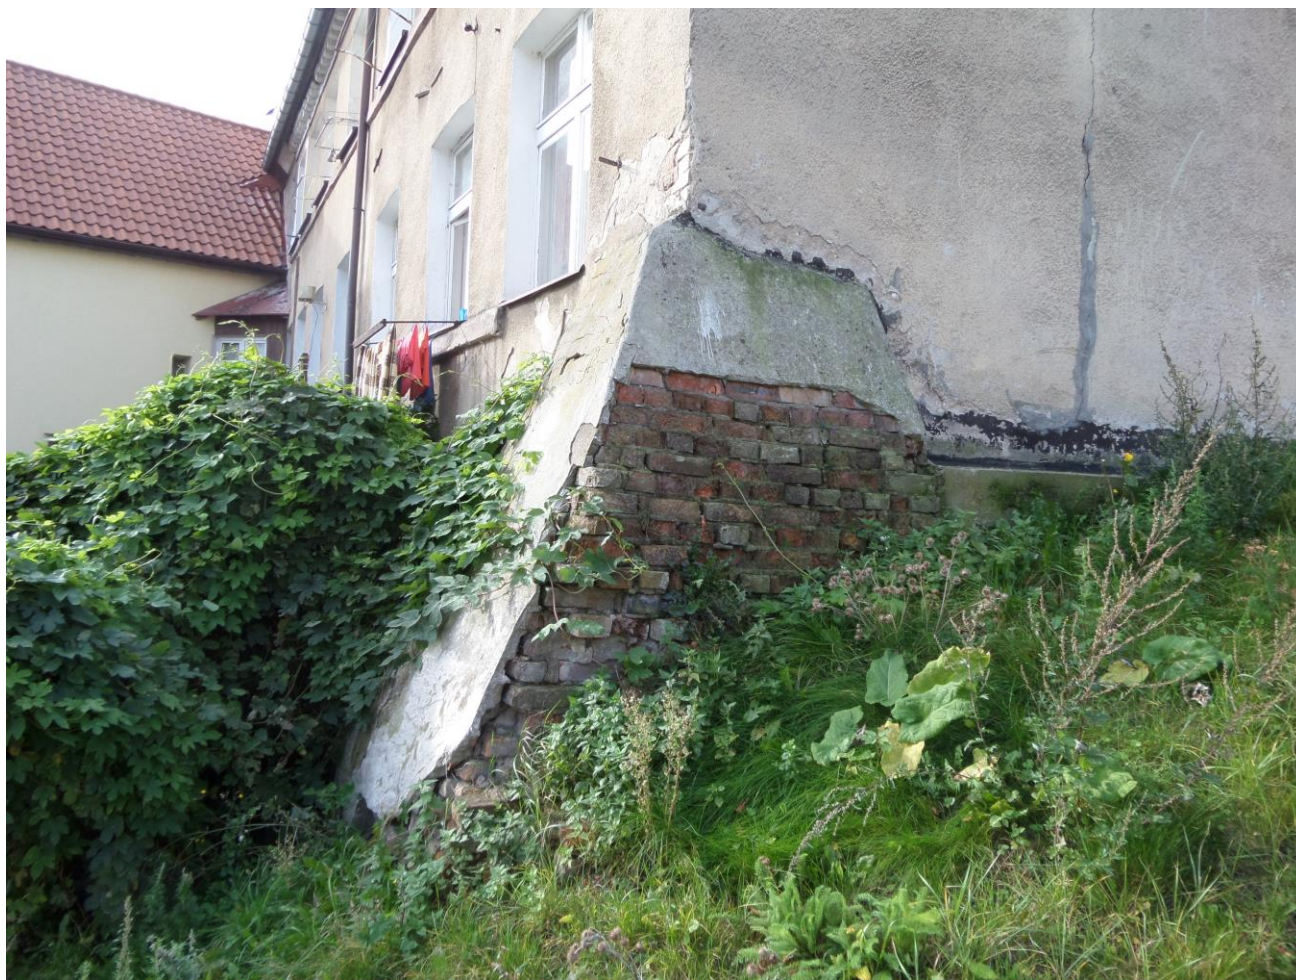
Zdjęcie nr 9. Przypora w północno-wschodnim narożniku budynku.

W celu wykonania wzmocnienia przedmiotowej przypory należy ją częściowo rozebrać. Przed rozpoczęciem robót rozbiórkowych należy z obu stron budynek podeprzeć skośnymi podporami tymczasowymi. Przedmiotowa przypora ma wiele ubytków, widoczne spękania oraz wykruszenia zaprawy i tynku. Ze względu na powyższe należy ją przemurować. Prace rozbiórkowe prowadzić ostrożnie i bez użycia ciężkiego sprzętu. Cegłę rozbiórkową po oczyszczeniu użyć do przemurowania.

Do spoinowania cegieł należy użyć tradycyjnej zaprawy do spoinowania na bazie wapna hydraulicznego NHL 5. Zaprawa powinna być przeznaczona do spoinowania murów oraz sklepień z cegły oraz do stosowania na zewnątrz, np. NHL-F historyczna zaprawa do spoinowania firmy TUBAG.

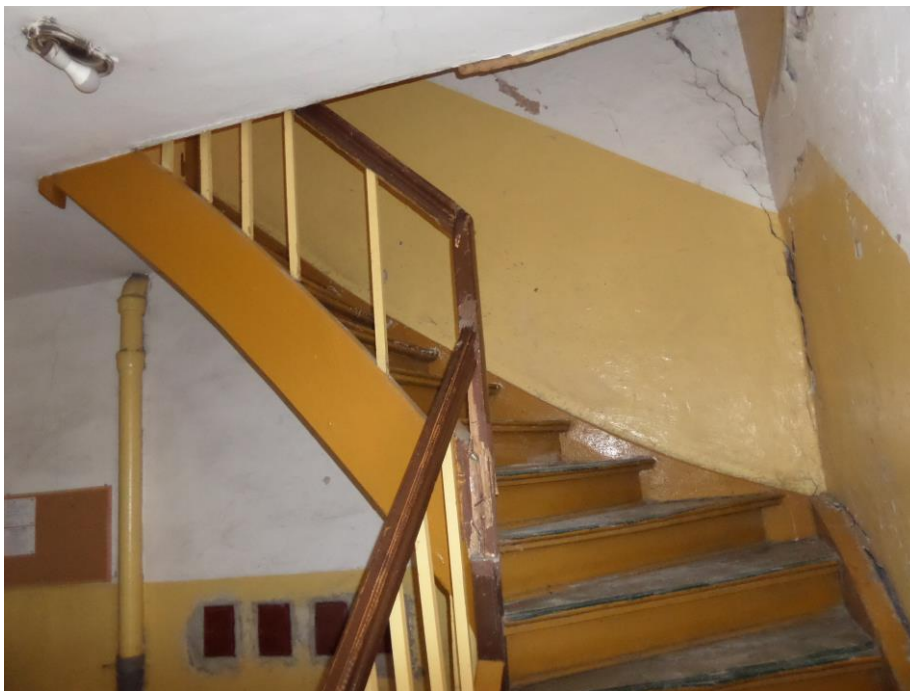
Zdjęcie nr 10. Klatka schodowa w budynku nr 1.

Ogólny stan techniczny schodów należy uznać za zadowalający – adekwatny do okresu użytkowania. Pojedyncze uszkodzone elementy należy wymienić na nowe. Elementy wymieniać jedynie w formie odtworzeniowej.

Ogólny stan drewna konstrukcyjnego jest dobry, nie widać śladów korozji biologicznej. Po demontażu schodów należy poddać sprawdzeniu każdy z elementów. Zaleca się dokładne oczyszczenie i wykonanie właściwej impregnacji całych schodów. Elementy drewniane oczyścić i pomalować środkami impregncyjnymi i grzybobójczymi do drewna np. (FOBOS M-4).

Część z projektowanych ściągów przebiega poprzez istniejące klatki schodowe. Schody w klatce schodowej należy na czas wykonania ściągów zdemontować. Ponowny montaż schodów wykonać dopiero po całościowym zakończeniu prac związanych z naprawą spękań i zabezpieczeniem ścian.

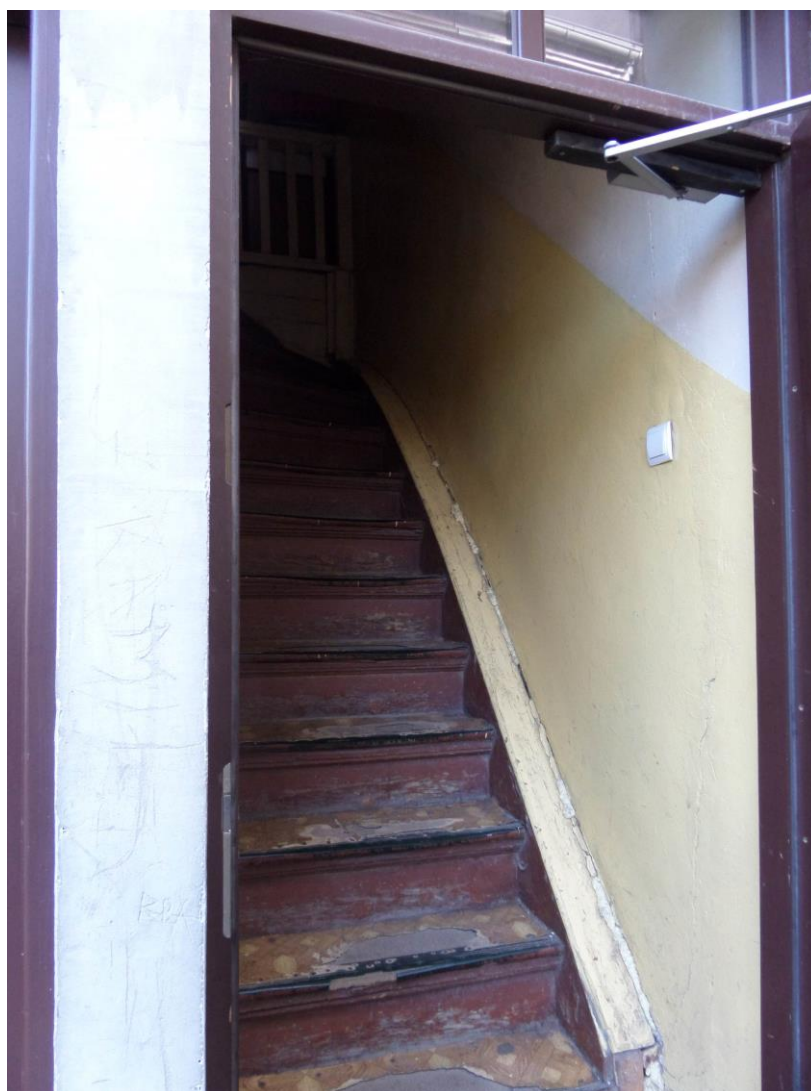
Zdjęcie nr 11. Klatka schodowa w budynku nr 2.
