OPRACOWANIE: PROJEKT ARCHITEKTONICZNO – BUDOWLANY

TEMAT: REMONT ŚCIAN ZEWNĘTRZNYCH I FUNDAMENTÓW

ADRES: Bartoszyce, ul. Starzyńskiego 6, dz. nr .123/93

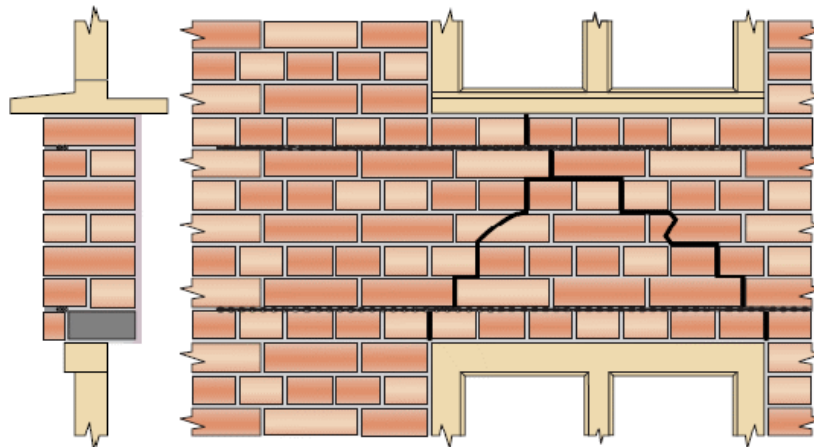
Na ścianie tylnej południowo wschodniej i częściowo szczytowej północno - wschodniej występują spękania spowodowane niestabilnością fundamentów. Należy wykonać naprawę z użyciem technologii HELFIX stosując pręty skrętne ze stali austenitycznej. Naprawy należy przeprowadzić ściśle według instrukcji producenta.

1. Wyciąć szczeliny w poziomych spoinach na wymaganą głębokość i długość w określonych odstępach pionowych. Usunąć zaprawę na całej grubości.
2. Wyczyścić szczeliny i splukać wodą.
3. Wstrzyknąć warstwę zaprawy HeliBond o grubości 15 mm (w przybliżeniu) w głąb szczeliny.
1. Wepchnąć pręt HeliBar w zaprawę uzyskując dobre, równe pokrycie.
2. Nałożyć drugą warstwę zaprawy HeliBond (około 10 mm grubości) na poprzednią.
3. Wepchnąć drugi pręt HeliBar w zaprawę uzyskując dobre pokrycie.
4. Wprowadzić kolejną warstwę zaprawy i dopchnąć ją szpachelką w głąb spoiny przykrywając odkryte powierzchnie pręta.
5. Zwilżać okresowo.
6. Uzpełnić wypełnienie spoiny niekurczliwą zaprawą.

- a. głębokość szczeliny powinna wynosić od 45 do 55 mm (plus grubość tynku)
- b. pręty HeliBar powinny wystawać poza otwór na minimum 500 mm po każdej stronie,
- c. jeśli odcinki pręta mają być połączone w jeden długi stosować łączenie na zakładkę 500 mm.
- d. zachować rozstaw poziomów 4 - 6 warstw cegieł.
