**BADANIA PRÓBEK WARSTW MALARSKICH POLICHROMII ŚCIENNYCH,  
TYNKÓW I ZAPRAW Z ELEWACJI BUDYNKU MIESZKALNEGO  
ZNAJDUJĄCEGO SIĘ PRZY ULICY BEMA 7 W BARTOSZYCACH.**

Data opracowania: Toruń luty 2017

Badania technologiczno- konserwatorskie elewacji budynku mieszkalnego znajdującego się  
przy ul. Bema 7 w Bartoszycach.

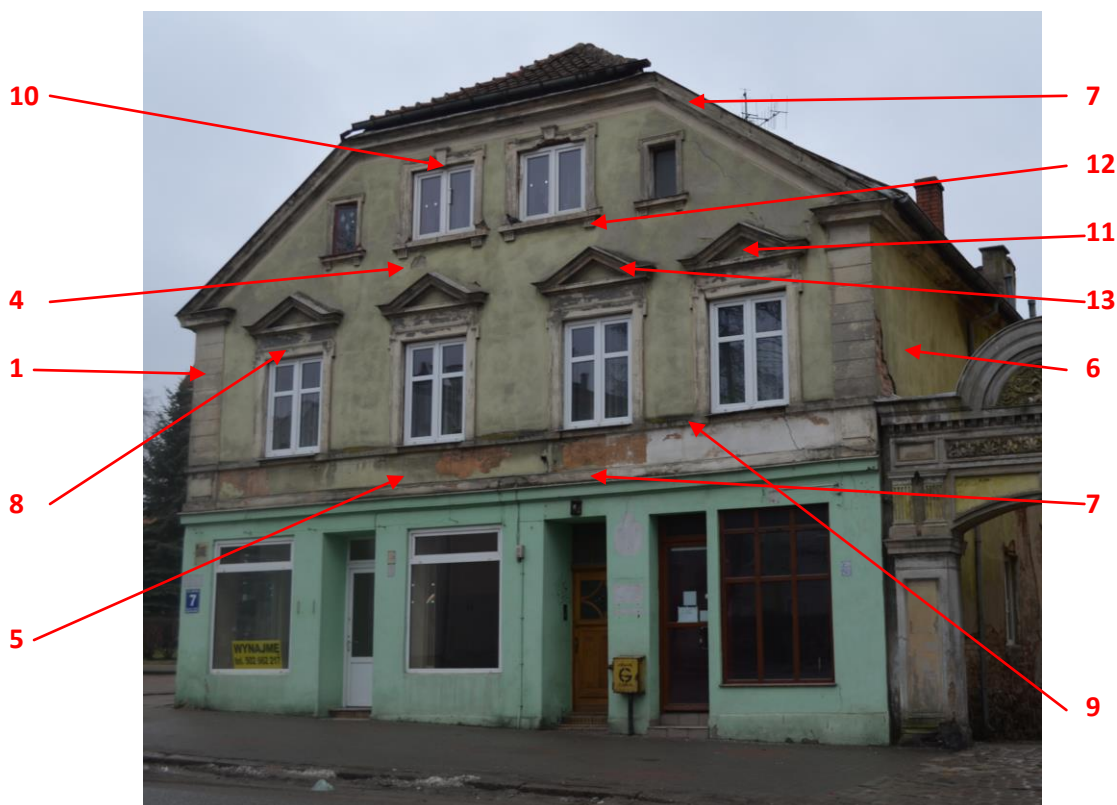
**Fot.1.** Bartoszyce- budynek mieszkalny przy ul. Bema 7- elewacja frontowa- miejsca pobrania próbek. Fot. M. Feiertag-Baran.

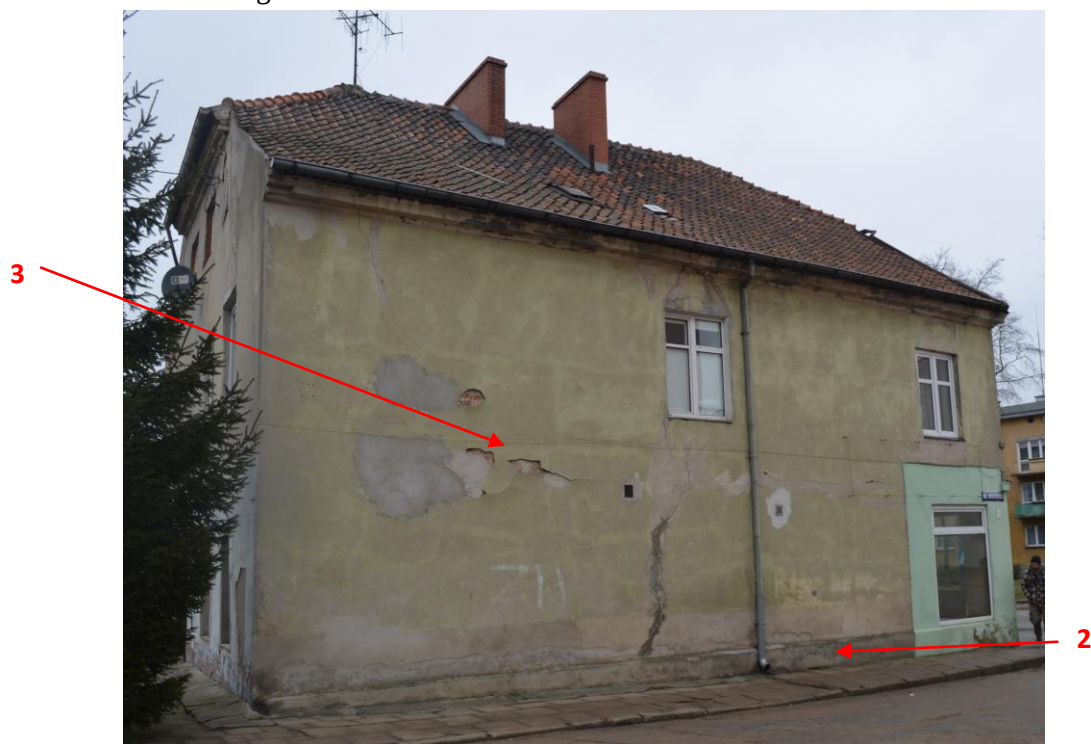
**Fot.2.** Bartoszyce- budynek mieszkalny przy ul. Bema 7- elewacja frontowa- miejsca pobrania próbek. Fot. M. Feiertag-Baran.

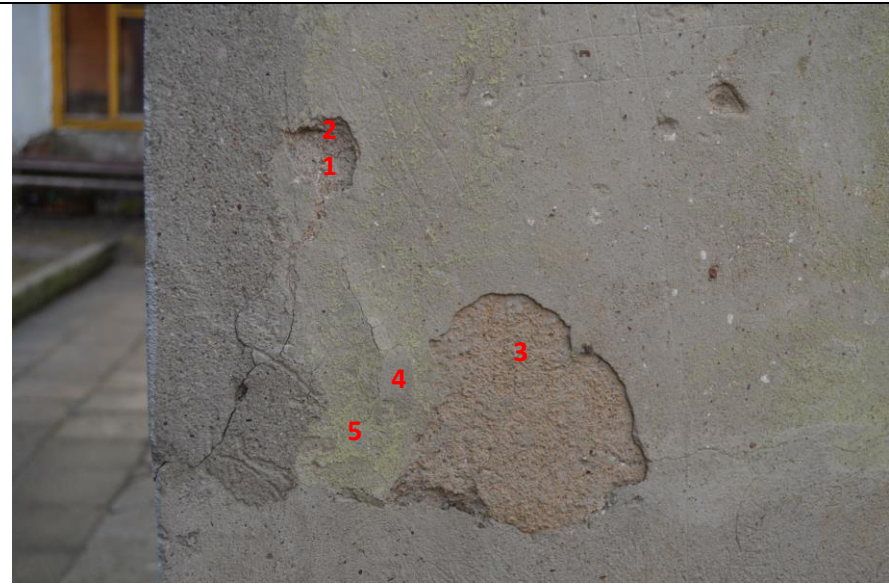
| | <p><b>ODKRYWKA 1</b><br/><b>Elewacja boczna</b></p> <p>5. Warstwa zielona</p> <p>4. Warstwa szara</p> <p>3. Warstwa pomarańczowa</p> <p>2. Warstwa szara</p> <p>1. Warstwa szara jasna</p> |

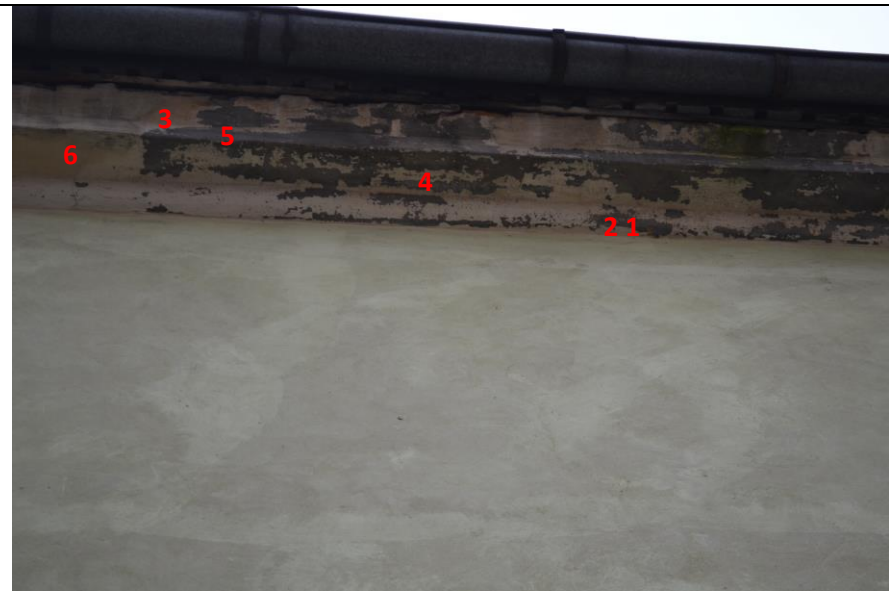
| | <p><b>ODKRYWKA 2</b><br/><b>Elewacja boczna</b></p> <p>6. Warstwa żółta</p> <p>5. Warstwa czarna</p> <p>4. Warstwa szaro błękitna</p> <p>3. Warstwa Pomarańczowa</p> <p>2. Warstwa szara</p> <p>1. Warstwa szara jasna</p> |

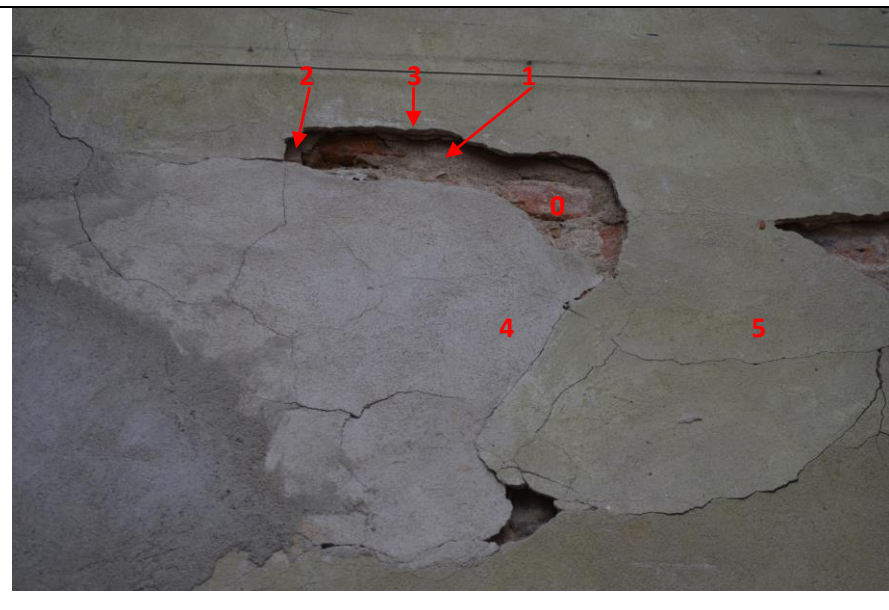
| | <p><b>ODKRYWKA 3</b><br/><b>Elewacja boczna</b></p> <p>5. Warstwa zielona</p> <p>4. Warstwa szara</p> <p>3. Warstwa pomarańczowa</p> <p>2. Warstwa szara</p> <p>1. Warstwa szara jasna</p> <p>0. Cegła</p> |

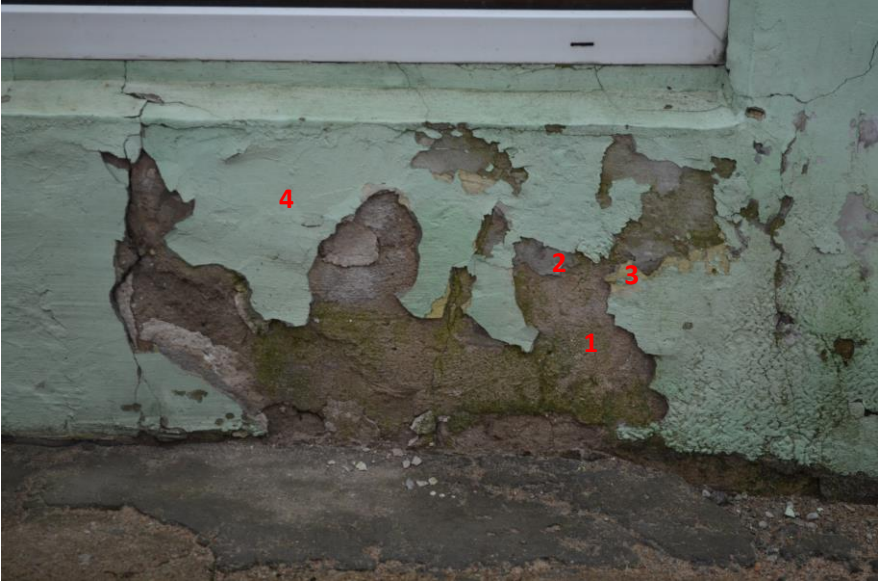
| | <p><b>ODKRYWKA 4</b><br/><b>Cokół</b></p> <p>4. Warstwa turkusowa</p> <p>3. Warstwa żółta</p> <p>2. Warstwa szara</p> <p>1. Warstwa szara</p> |

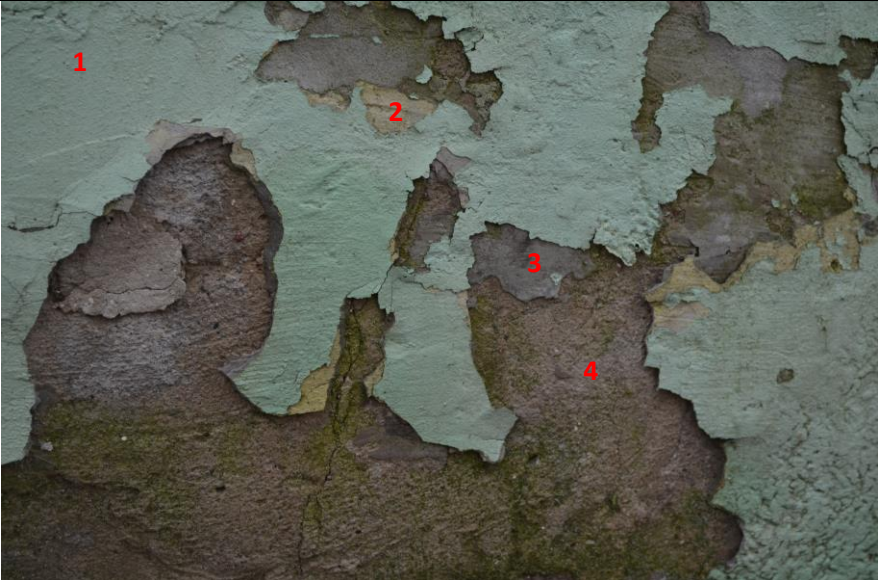
| | <p><b>ODKRYWKA 5</b><br/><b>Cokół</b></p> <p>4. Warstwa turkusowa</p> <p>3. Warstwa żółta</p> <p>2. Warstwa szara</p> <p>1. Warstwa szara</p> |

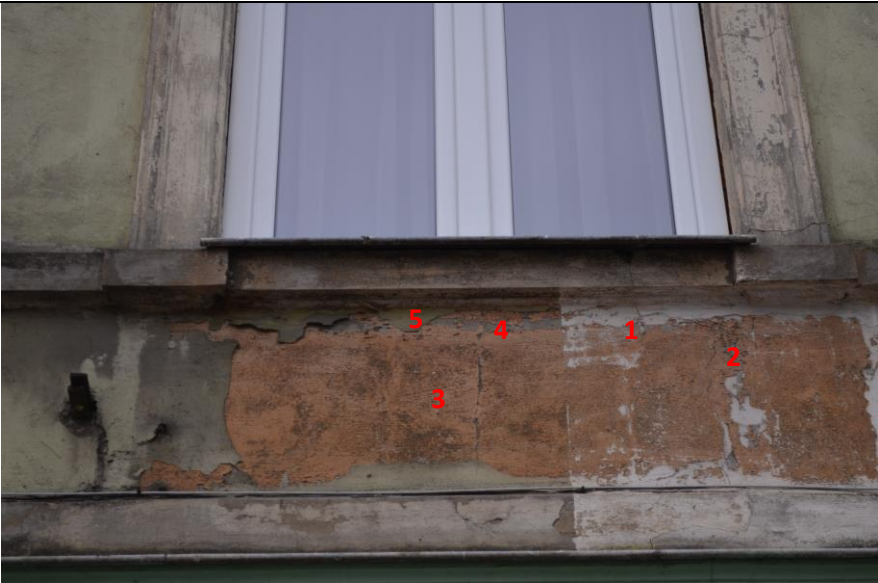
| | <p><b>ODKRYWKA 6</b><br/><b>Elewacja frontowa</b></p> <p>5. Warstwa zielona</p> <p>4. Warstwa szara</p> <p>3. Warstwa pomarańczowa</p> <p>2. Warstwa szara</p> <p>1. Warstwa szara jasna</p> |

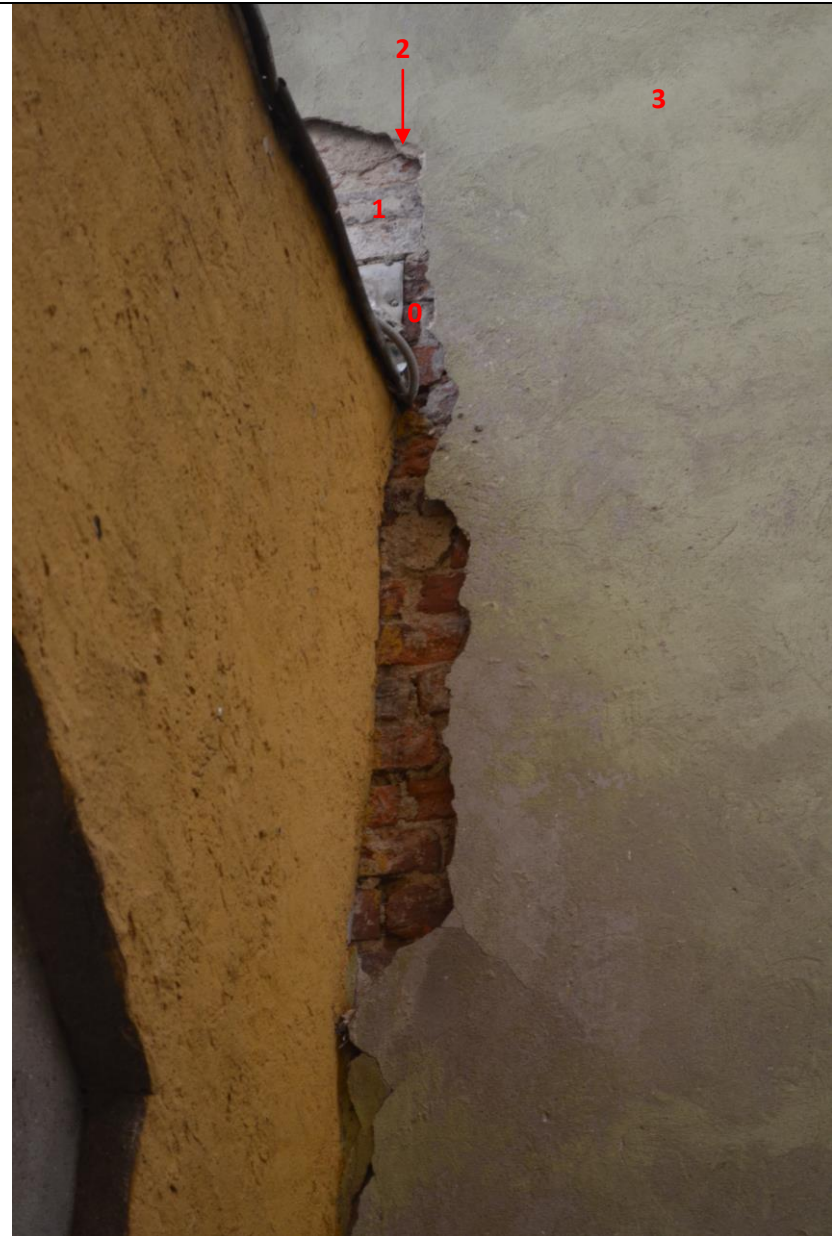
| | <p><b>ODKRYWKA 7</b><br/><b>Elewacja boczna</b></p> <p>3. Warstwa zielona</p> <p>2. Warstwa szara</p> <p>1. Warstwa szara jasna</p> <p>0. Cegła</p> |

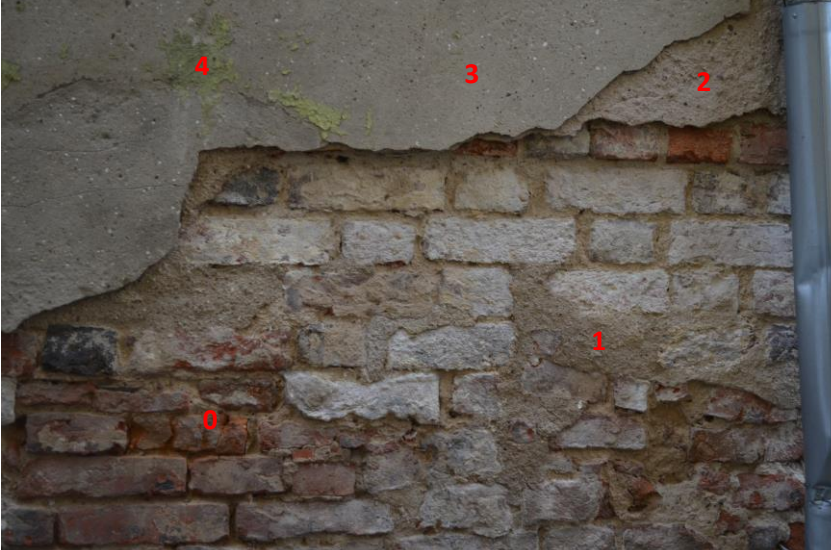
| | <p><b>ODKRYWKA 9</b><br/><b>Elewacja boczna</b></p> <p>4. Warstwa zielona</p> <p>3. Warstwa szara</p> <p>2. Warstwa szara</p> <p>1. Warstwa szara jasna</p> <p>0. Cegła</p> |

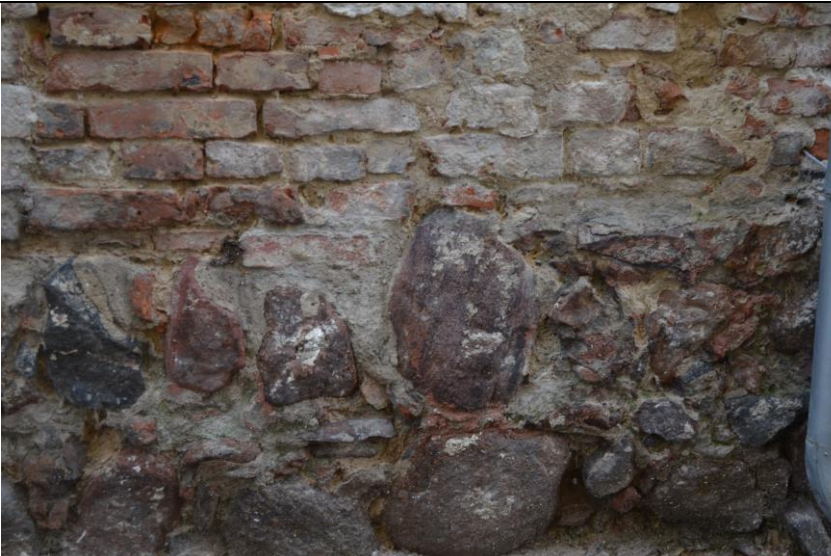
| | <p><b>ODKRYWKA 10</b><br/><b>Elewacja boczna</b></p> <p>Elewacja prawa boczna- z cokołem wykonanym z kamieni polnych.</p> |

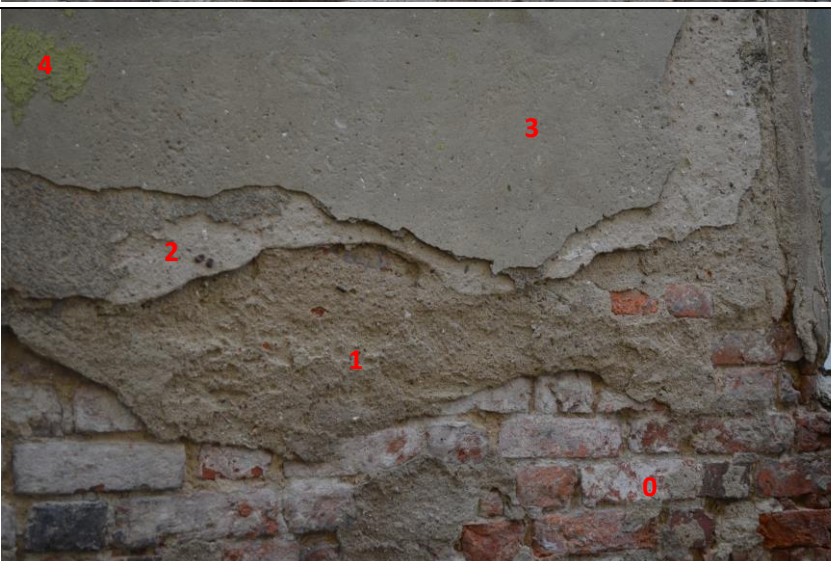
| | <p><b>ODKRYWKA 11</b><br/><b>Elewacja boczna</b></p> <p>4. Warstwa zielona</p> <p>3. Warstwa szara</p> <p>2. Warstwa Szara</p> <p>1. Warstwa szara jasna</p> <p>0. Cegła</p> |

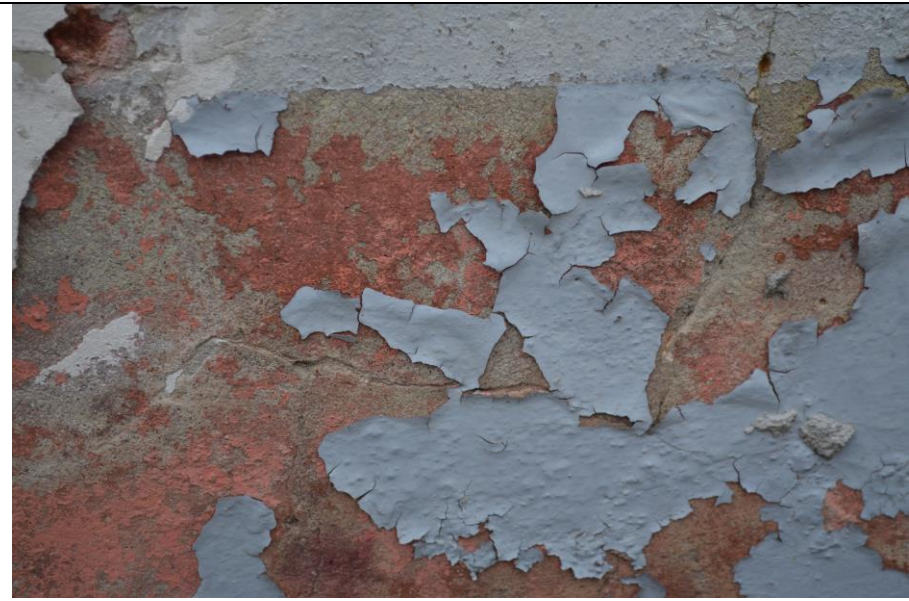
| | <p><b>ODKRYWKA 15</b><br/><b>Elewacja tylna</b></p> <p>Na pierwszym opracowaniu tynkarskim leżą dwie warstwy grubszych zaciepek, a na powierzchni widoczna jest szaro niebieska i czerwona warstwa współczesnej farby elewacyjnej.</p> |

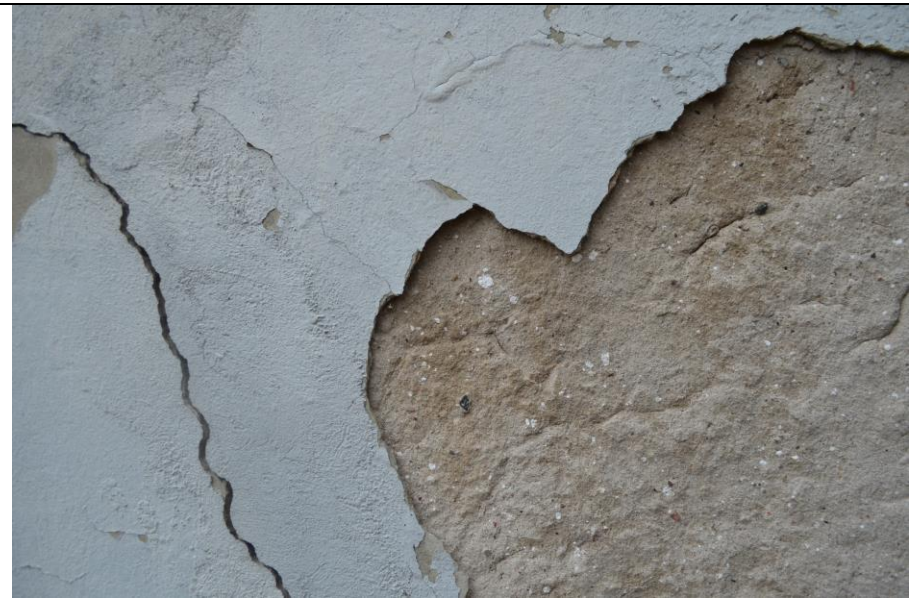
| | <p><b>ODKRYWKA 16</b><br/><b>Elewacja tylna</b></p> <p>Na pierwszym opracowaniu tynkarskim leżą dwie warstwy grubszych zaciepek, a na powierzchni widoczna jest szaro niebieska warstwa współczesnej farby elewacyjnej.</p> |

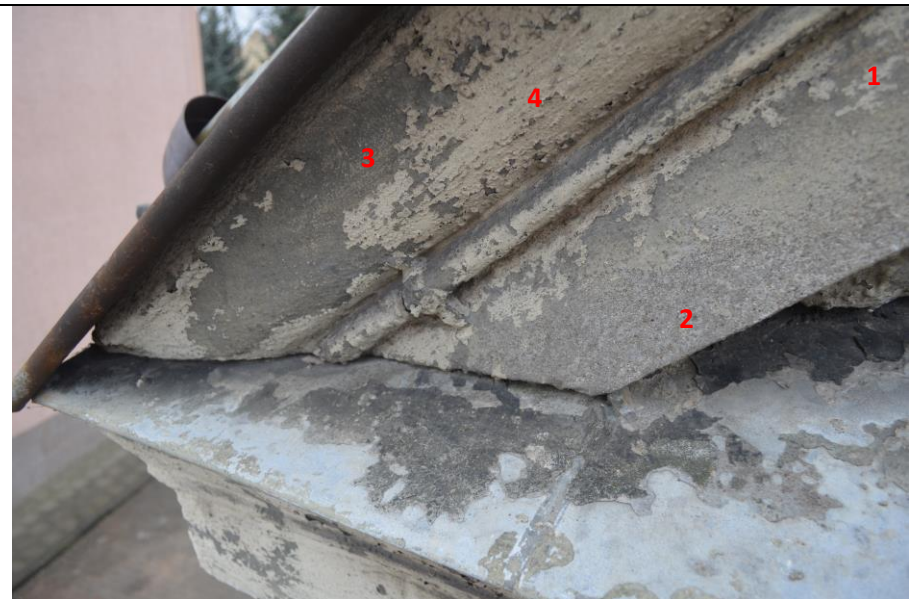
| | <p><b>ODKRYWKA 17</b><br/><b>Elewacja frontowa</b></p> <p>4. Warstwa żółta</p> <p>3. Warstwa szara</p> <p>2. Warstwa szaro ugrowa</p> <p>1. Warstwa szara jasna</p> |

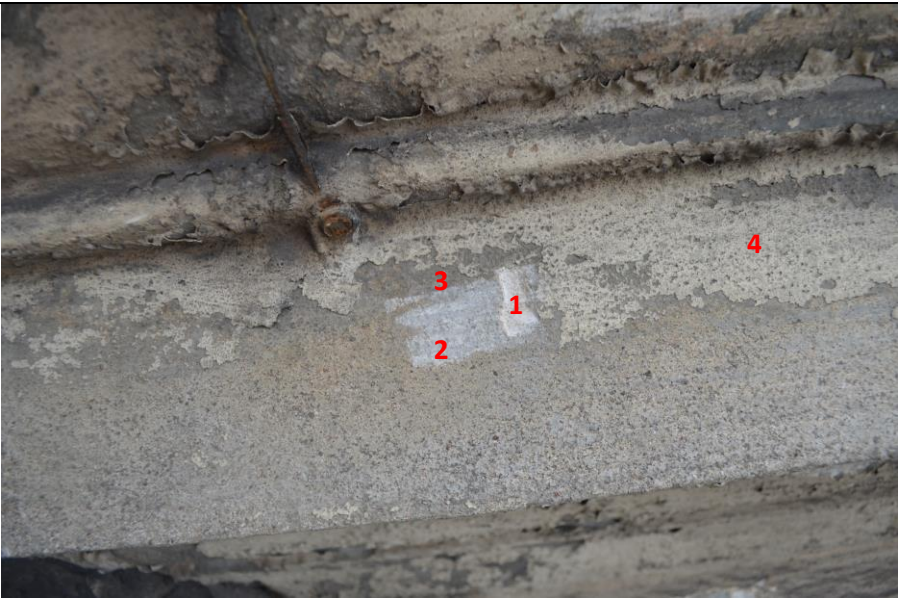
| | <p><b>ODKRYWKA 18</b><br/><b>Elewacja frontowa</b></p> <p>4. Warstwa żółta</p> <p>3. Warstwa szara</p> <p>2. Warstwa szaro<br/>ugrowa</p> <p>1. Warstwa szara<br/>jasna</p> |

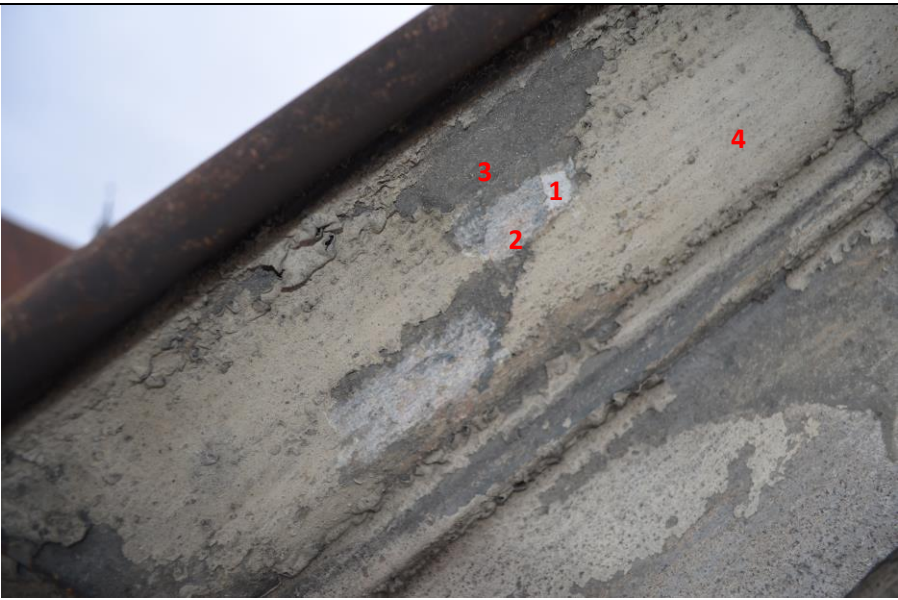
| | <p><b>ODKRYWKA 19</b><br/><b>Elewacja frontowa</b></p> <p>4. Warstwa żółta</p> <p>3. Warstwa szara</p> <p>2. Warstwa szaro<br/>ugrowa</p> <p>1. Warstwa szara<br/>jasna</p> |

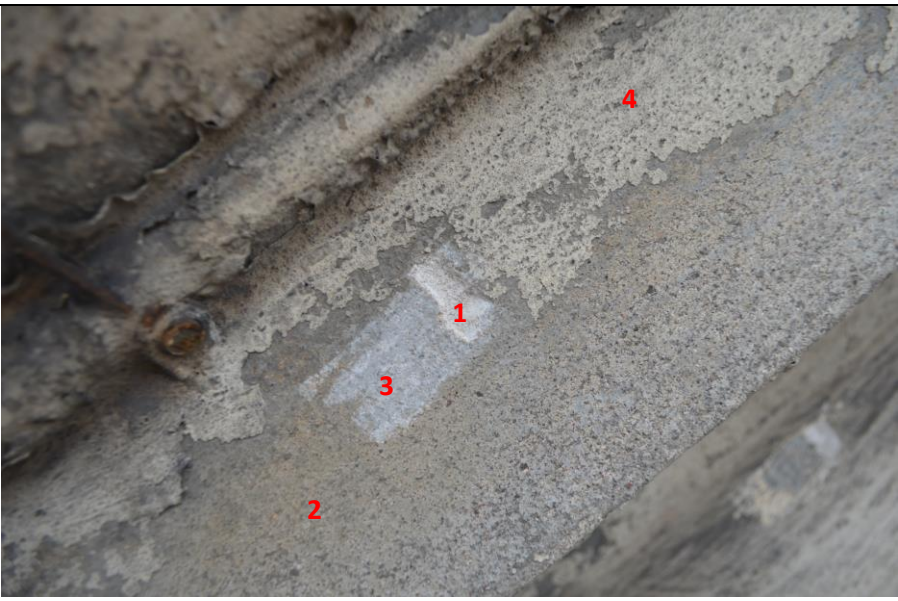
| | <p><b>ODKRYWKA 20</b><br/><b>Elewacja frontowa</b></p> <p>4. Warstwa żółta</p> <p>3. Warstwa szara</p> <p>2. Warstwa szaro<br/>ugrowa</p> <p>1. Warstwa szara<br/>jasna</p> |

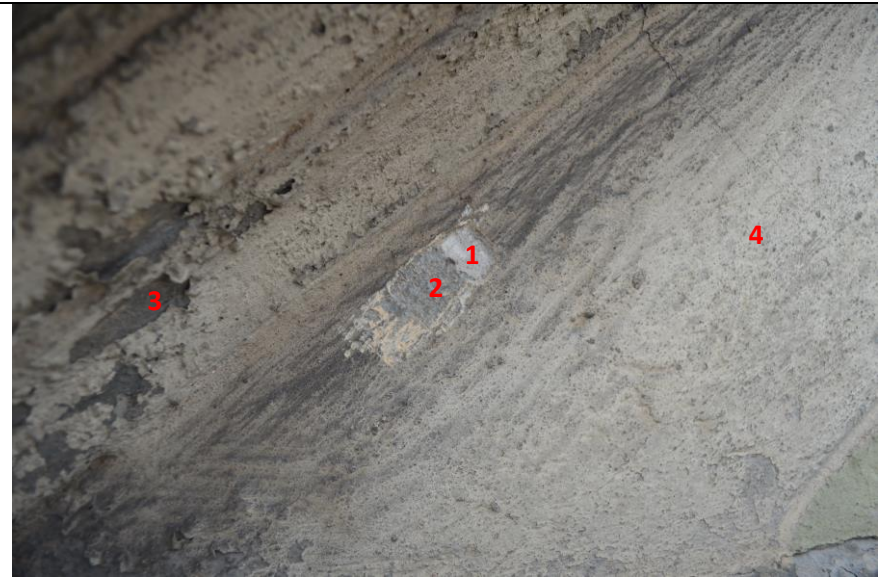
| | <p><b>ODKRYWKA 21</b><br/><b>Elewacja frontowa</b></p> <p>4. Warstwa żółta</p> <p>3. Warstwa szara</p> <p>2. Warstwa szaro<br/>ugrowa</p> <p>1. Warstwa szara<br/>jasna</p> |

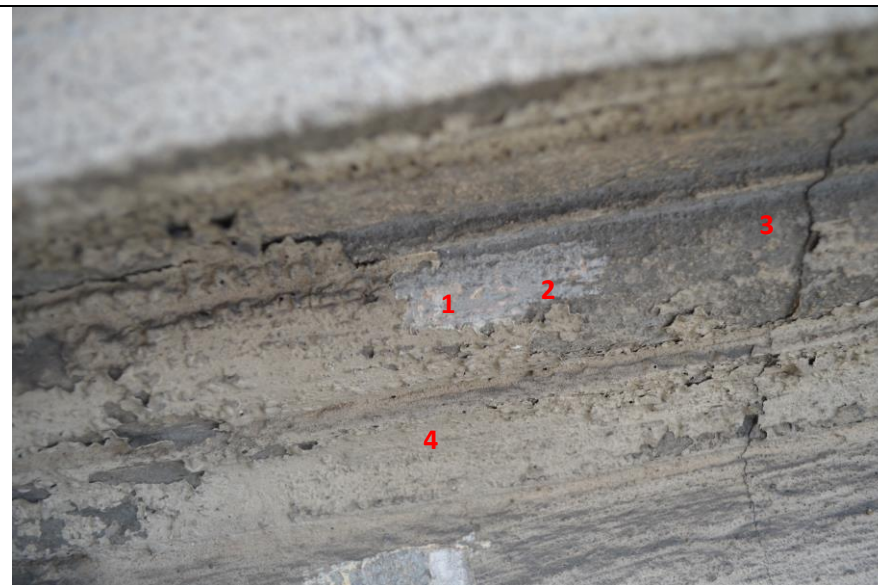
| | <p><b>ODKRYWKA 22</b><br/><b>Elewacja frontowa</b></p> <p>4. Warstwa żółta</p> <p>3. Warstwa szara</p> <p>2. Warstwa szaro<br/>ugrowa</p> <p>1. Warstwa szara<br/>jasna</p> |

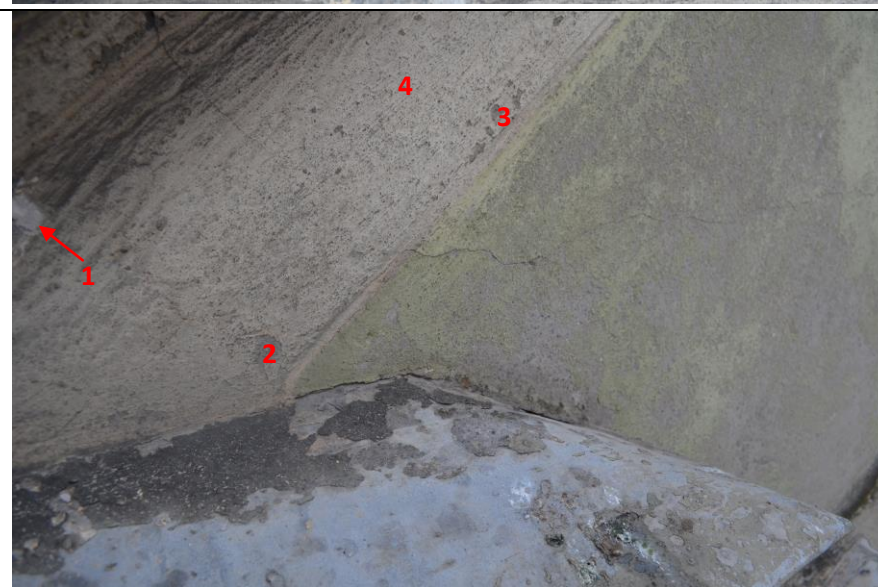
| | <p><b>ODKRYWKA 23</b><br/><b>Elewacja frontowa</b></p> <p>4. Warstwa żółta</p> <p>3. Warstwa szara</p> <p>2. Warstwa szaro<br/>ugrowa</p> <p>1. Warstwa szara<br/>jasna</p> |

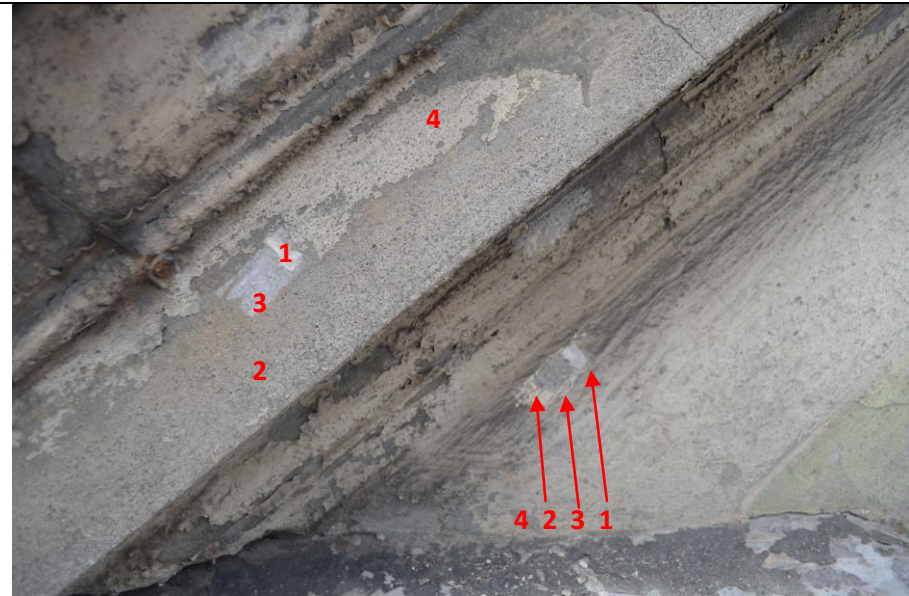
| | <p><b>ODKRYWKA 24</b><br/><b>Elewacja frontowa</b></p> <p>4. Warstwa żółta</p> <p>3. Warstwa szara</p> <p>2. Warstwa szaro<br/>ugrowa</p> <p>1. Warstwa szara<br/>jasna</p> |

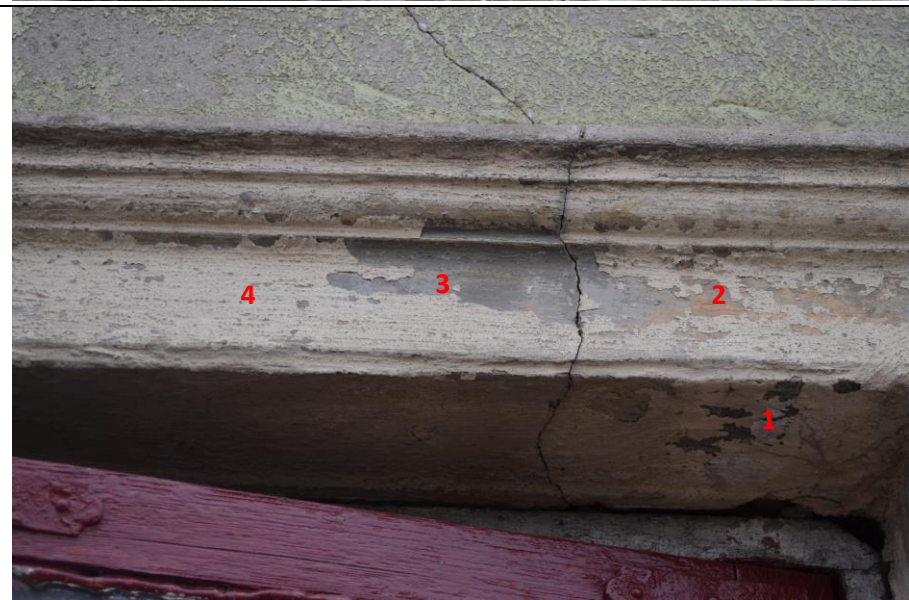
| | <p><b>ODKRYWKA 25</b><br/><b>Elewacja frontowa</b></p> <p>4. Warstwa żółta</p> <p>3. Warstwa szara</p> <p>2. Warstwa<br/>pomarańczowa</p> <p>1. Warstwa szara<br/>jasna</p> |

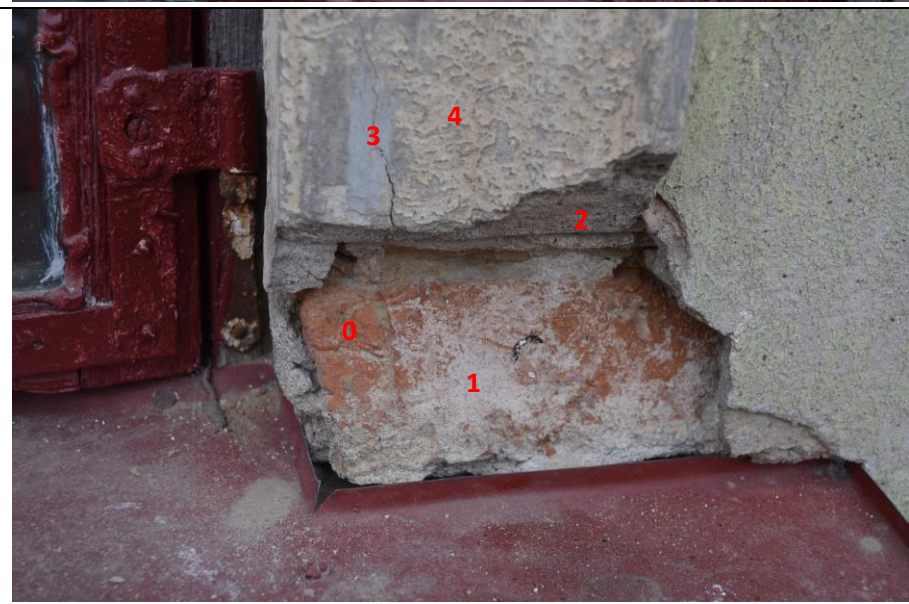
| | <p><b>ODKRYWKA 26</b><br/><b>Elewacja frontowa</b></p> <p>4. Warstwa żółta</p> <p>3. Warstwa szara</p> <p>2. Warstwa szaro<br/>ugrowa</p> <p>1. Warstwa szara<br/>jasna</p> <p>0. Cegła</p> |

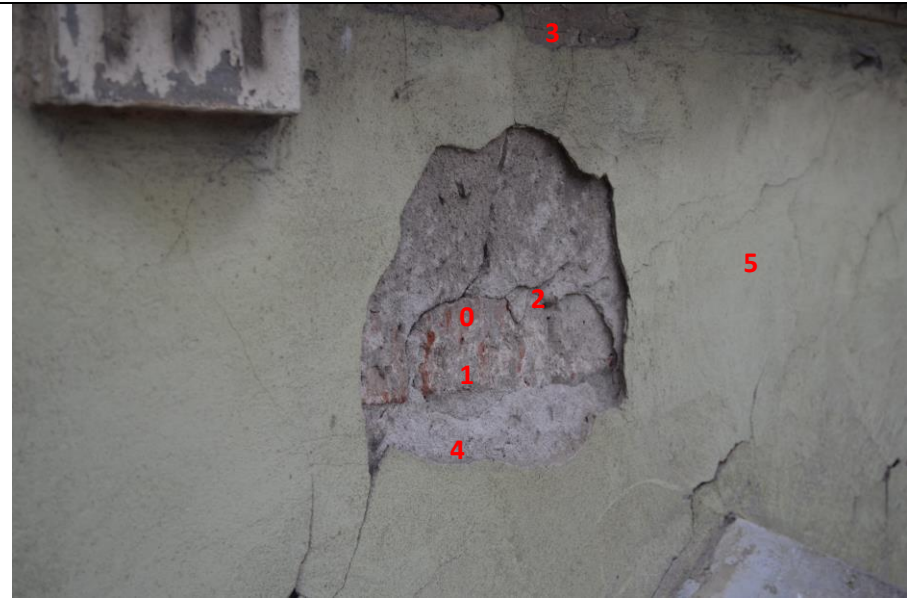
| | <p><b>ODKRYWKA 30</b><br/><b>Elewacja frontowa</b><br/>5. Warstwa zielona<br/><br/>4. Warstwa szara<br/><br/>3. Warstwa pomarańczowa<br/><br/>2. Warstwa szara<br/><br/>1. Warstwa szara jasna<br/>0. Cegła</p> |

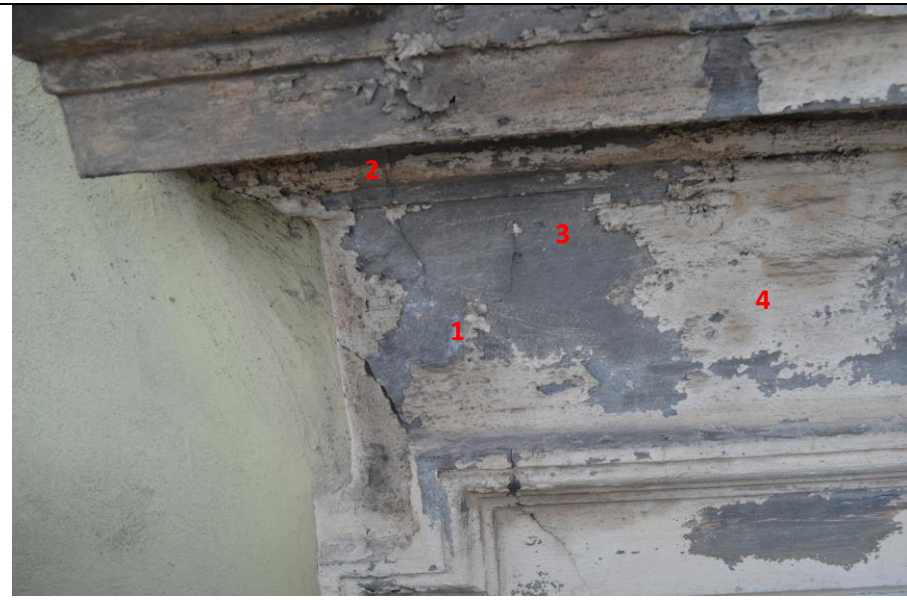
| | <p><b>ODKRYWKA 31</b><br/><b>Elewacja frontowa</b><br/><br/>4. Warstwa żółta<br/><br/>3. Warstwa szara<br/><br/>2. Warstwa szaro-ugrowa<br/><br/>1. Warstwa szara jasna</p> |

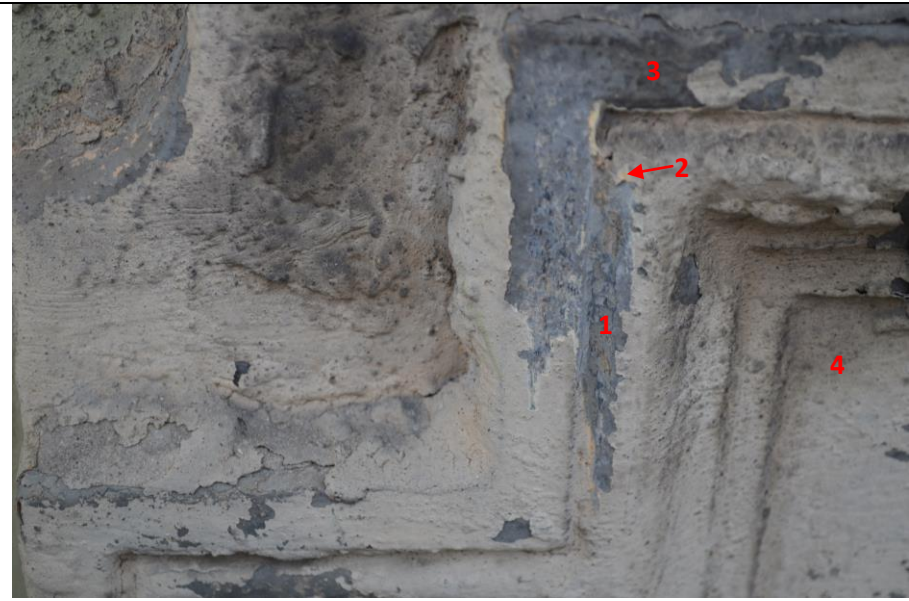
| | <p><b>ODKRYWKA 33</b><br/><b>Elewacja frontowa</b></p> <p>4. Warstwa żółta</p> <p>3. Warstwa szara</p> <p>2. Warstwa szaro<br/>ugrowa</p> <p>1. Warstwa szara<br/>jasna</p> |

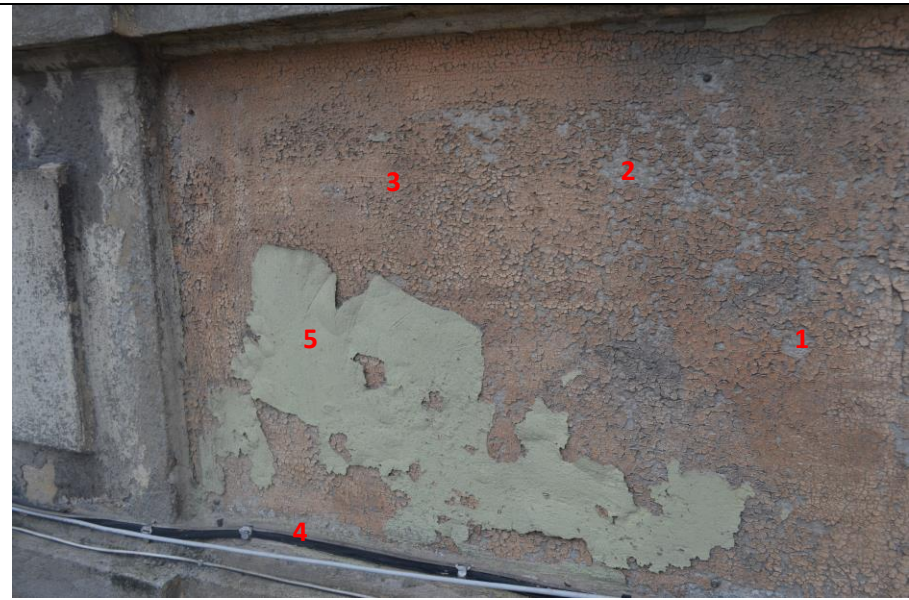
| | <p><b>ODKRYWKA 34</b><br/><b>Elewacja frontowa</b></p> <p>5. Warstwa zielona</p> <p>4. Warstwa szara</p> <p>3. Warstwa<br/>pomarańczowa</p> <p>2. Warstwa szara</p> <p>1. Warstwa szara<br/>jasna</p> |

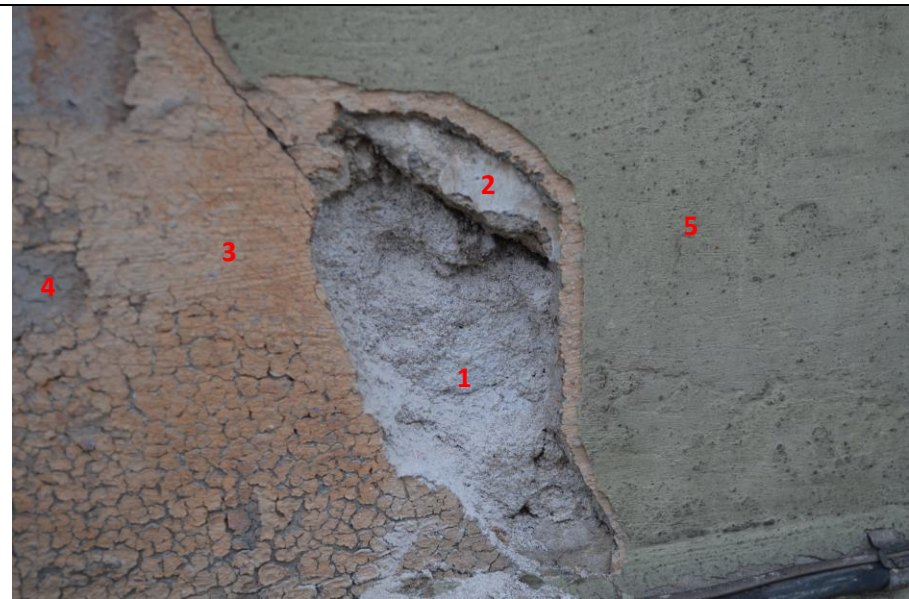
| | <p><b>ODKRYWKA 35</b><br/><b>Elewacja frontowa</b></p> <p>5. Warstwa zielona</p> <p>4. Warstwa szara</p> <p>3. Warstwa<br/>pomarańczowa</p> <p>2. Warstwa szara</p> <p>1. Warstwa szara<br/>jasna</p> |
