**BADANIA PRÓBEK WARSTW MALARSKICH POLICHROMII ŚCIENNYCH ORAZ  
TYNKÓW I ZAPRAW Z ZEWNĘTRZENJ ELEWACJI BUDYNKU MIESZKALNEGO  
PRZY PLACU KONSTYTUCJI 3 MAJA 12 W BARTOSZYCACH.**

Data opracowania: Toruń luty 2016

Badania technologiczno- konserwatorskie elewacji zewnętrznych budynku mieszkalnego przy Placu Konstytucji 3 Maja 12 w Bartoszycach.

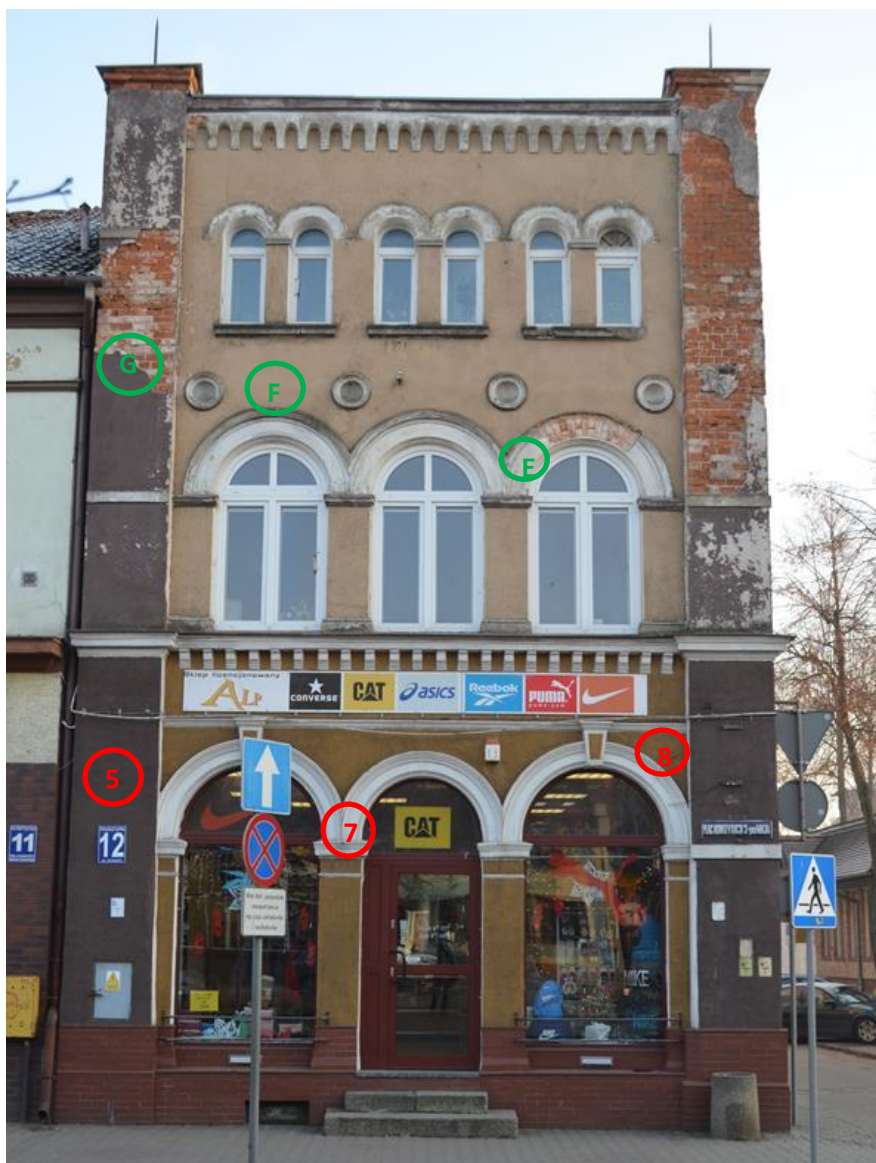
**Fot.1.** Bartoszyce, kamienica mieszkalna przy Placu Konstytucji 3 Maja 12- elewacja frontowa, miejsce pobrania próbek i wykonania odkrywek. Fot. B.Feiertag

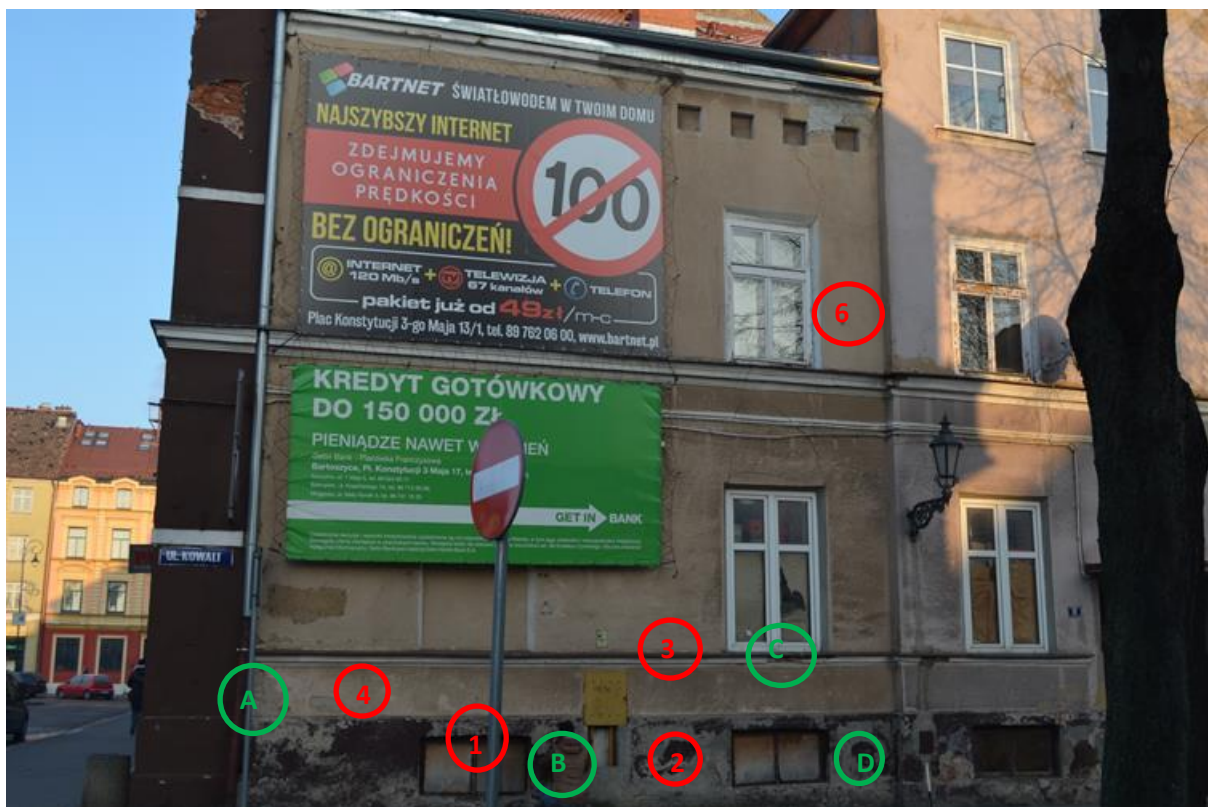
**Fot.5.** Bartoszyce, kamienica mieszkalna przy Placu Konstytucji 3 Maja 12- elewacja boczna, miejsce pobrania próbek i wykonania odkrywek. Fot. B.Feiertag

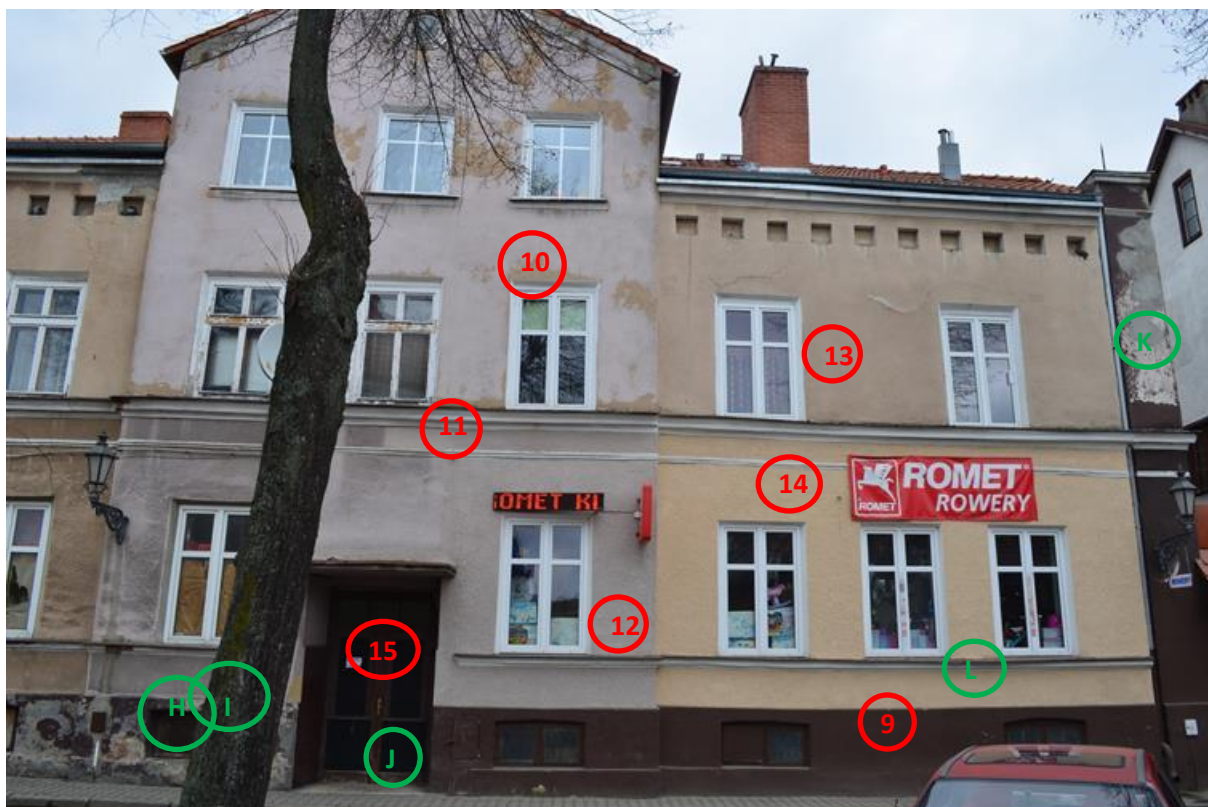
**Fot.10.** Bartoszyce, kamienica przy Placu Konstytucji 3 Maja 12- miejsca pobrania próbek i wykonania odkrywek, fot. B.Feiertag.

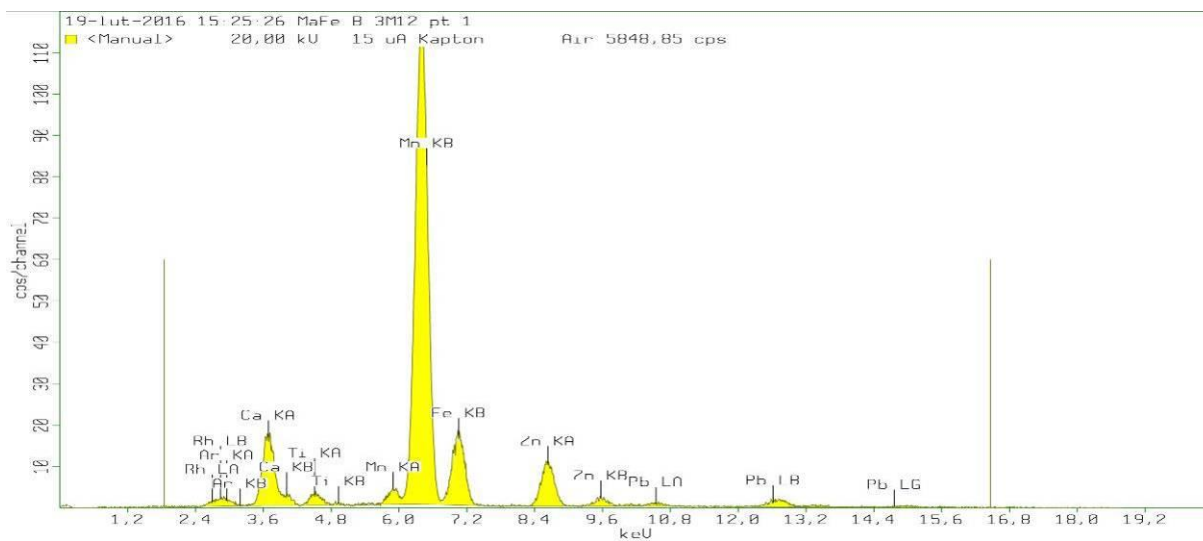
PRÓBKKA 1 i 15. Bartoszyce, kamienica przy Placu Konstytucji 3 Maja 12,  
okno piwniczne

| Nr | Warstwa | Skład chemiczny | Rodzaj spoiwa |
|---|---|---|---|
| 2. | Brązowa | czerwień żelazowa $\text{Fe}_2\text{O}_3$ , umbra, kreda $\text{CaCO}_3$ , czern węglowa, biel cynkowa $\text{ZnO}$ , najprawdopodobniej biel barytowa $\text{BaSO}_4$ , czerwień organiczna, | olejne |
| 1. | Brązowa | czerwień żelazowa $\text{Fe}_2\text{O}_3$ , kreda $\text{CaCO}_3$ , czern węglowa, biel cynkowa $\text{ZnO}$ , najprawdopodobniej biel barytowa $\text{BaSO}_4$ , czerwień organiczna, | olejne |

Rentgenowska analiza fluorescencyjna próbki 1: Fe, Ca, Zn, Ti, Mn, Pb.

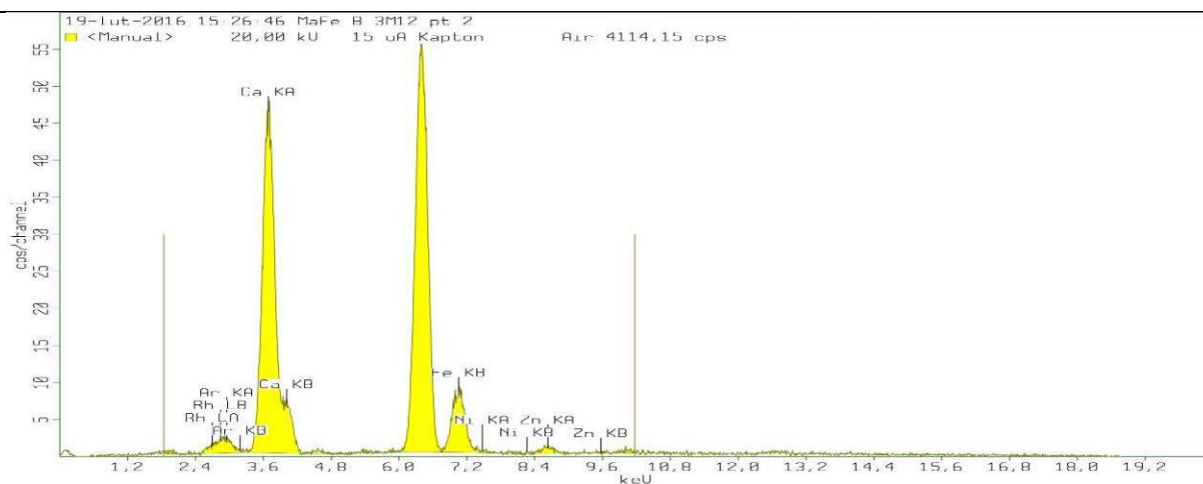
PRÓBKKA 2 i 9. Bartoszyce, kamienica przy Placu Konstytucji 3 Maja 12, bok opaski, ciemny brąz

Zaprawa zwięzła, charakteryzuje się ciemną szarą barwą. Reakcja próbki z kwasem solnym (HCl) przebiega bardzo burzliwie z częściowym rozpuszczeniem spoiwa. W wyniku reakcji z HCl zaobserwowano liczne ziarna kwarcu i innych związków mineralnych przezroczystych i nieprzezroczystych o barwie czerwonej, oliwkowej i czarnej o zróżnicowanej wielkości oraz liczne przezroczyste formy krystaliczne.

Rentgenowska analiza fluorescencyjna próbki 2: Fe, Ca, Zn.

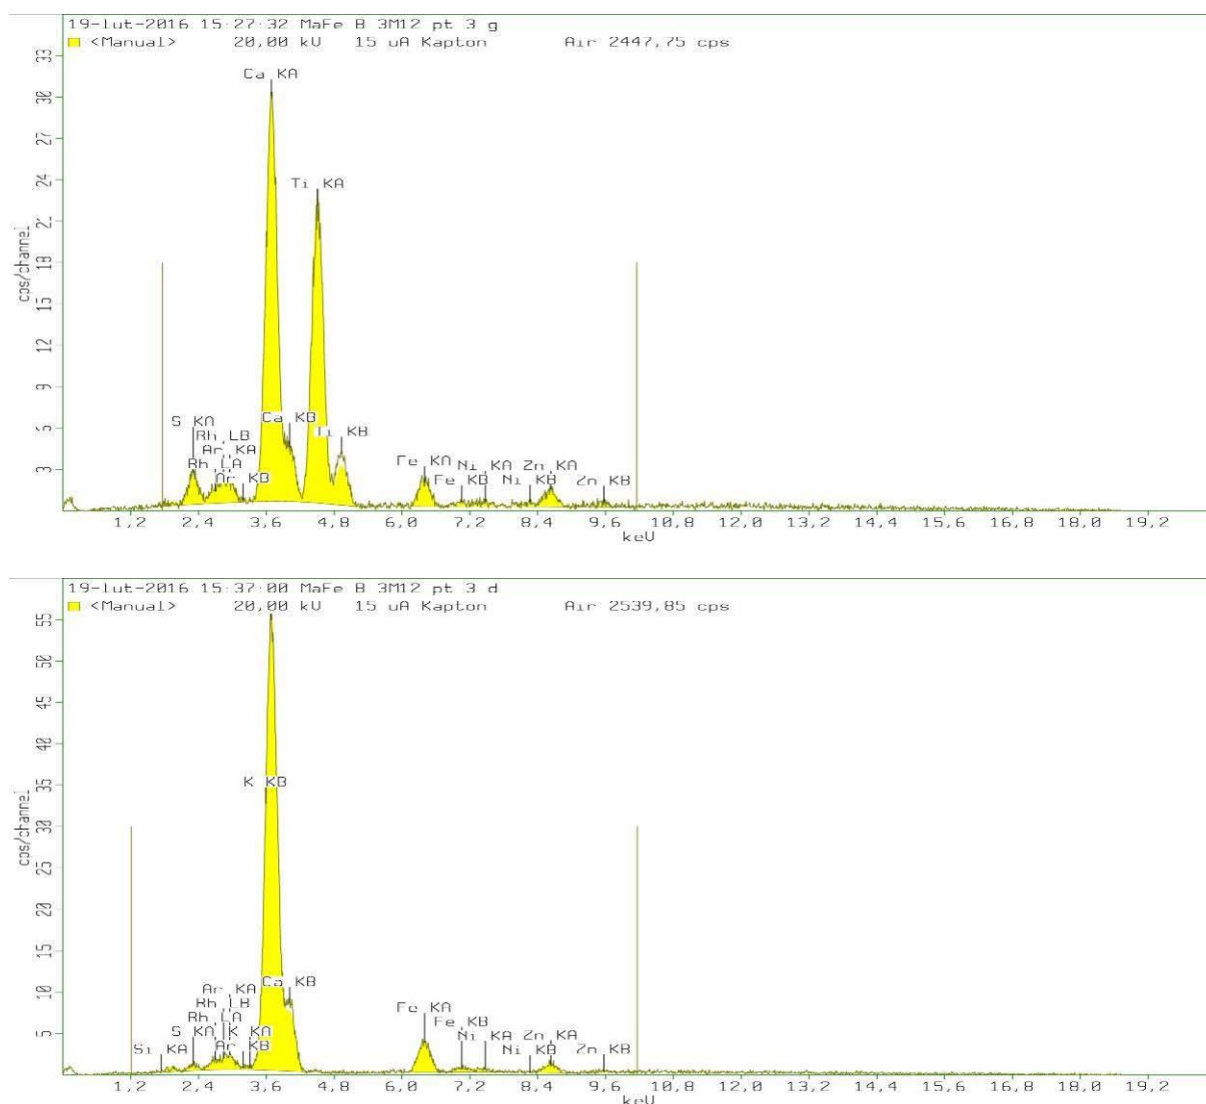
W próbce stwierdzono obecność niewielkiej ilości gipsu, przy czym większe stężenie występuje w wierzchnich warstwach.

Zaprawa zwięzła, charakteryzuje się ciemną szarą barwą. Reakcja próbki z kwasem solnym (HCl) przebiega bardzo burzliwie z częściowym rozpuszczeniem spoiwa. W wyniku reakcji z HCl zaobserwowano liczne ziarna kwarcu i innych związków mineralnych przezroczystych i nieprzezroczystych o barwie czerwonej, oliwkowej i czarnej o zróżnicowanej wielkości oraz liczne przezroczyste formy krystaliczne.

Rentgenowska analiza fluorescencyjna próbki 3: Ca, Ti, Fe, S, Si, Zn.

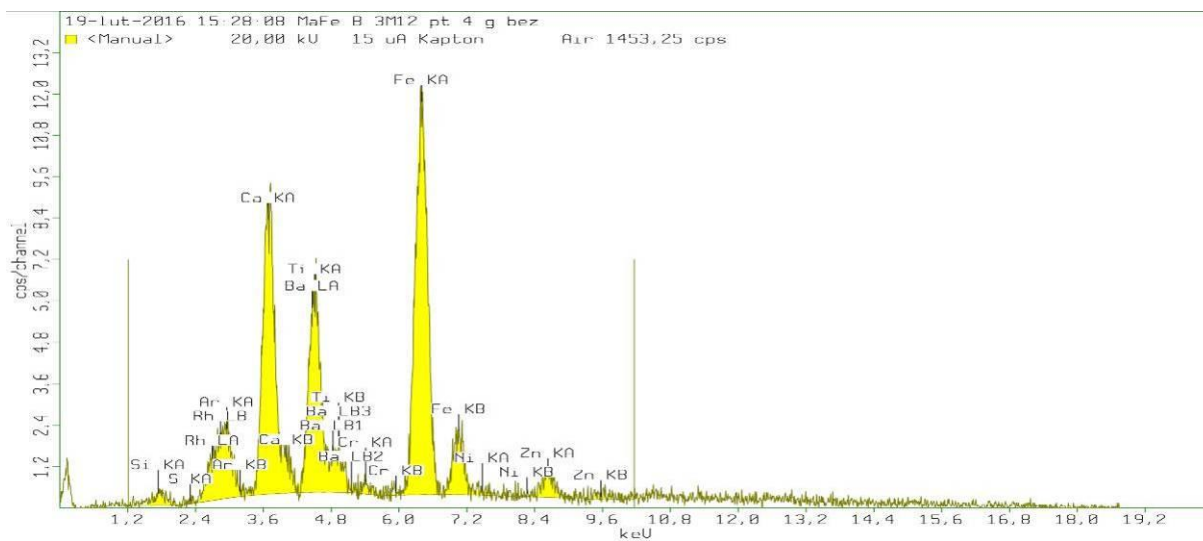
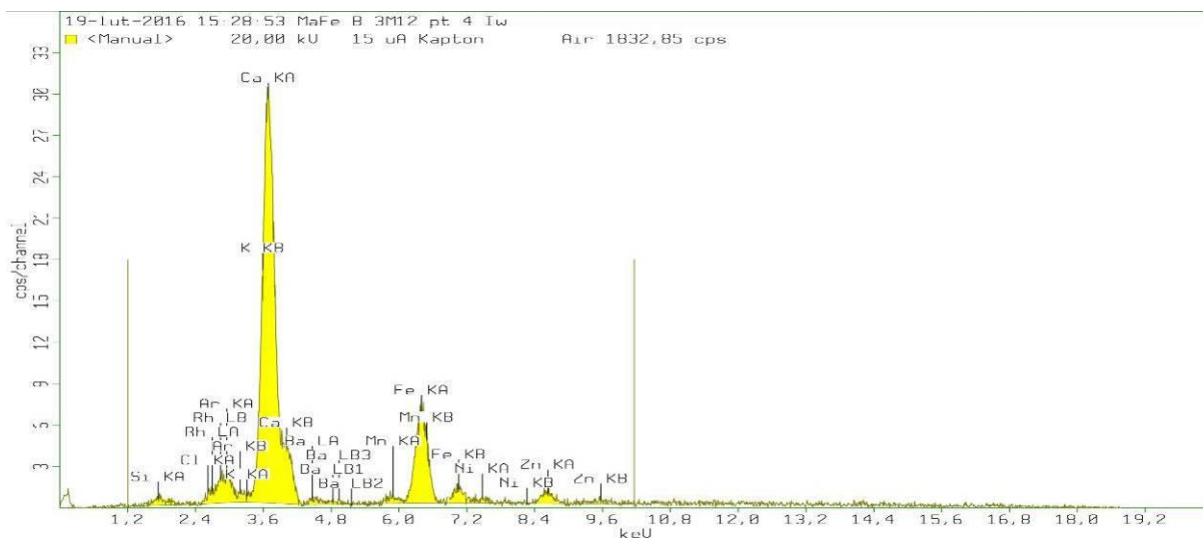
Zaprawa zwięzła, charakteryzuje się ciemną szarą barwą. Reakcja próbki z kwasem solnym (HCl) przebiega bardzo burzliwie z częściowym rozpuszczeniem spoiwa. W wyniku reakcji z HCl zaobserwowano liczne ziarna kwarcu i innych związków mineralnych przezroczystych i nieprzezroczystych o barwie czerwonej, oliwkowej i czarnej o zróżnicowanej wielkości oraz liczne przezroczyste formy krystaliczne.

Rentgenowska analiza fluorescencyjna próbki 4: Ca, Fe, Ti, Mn, Zn, Ba, K, Si.

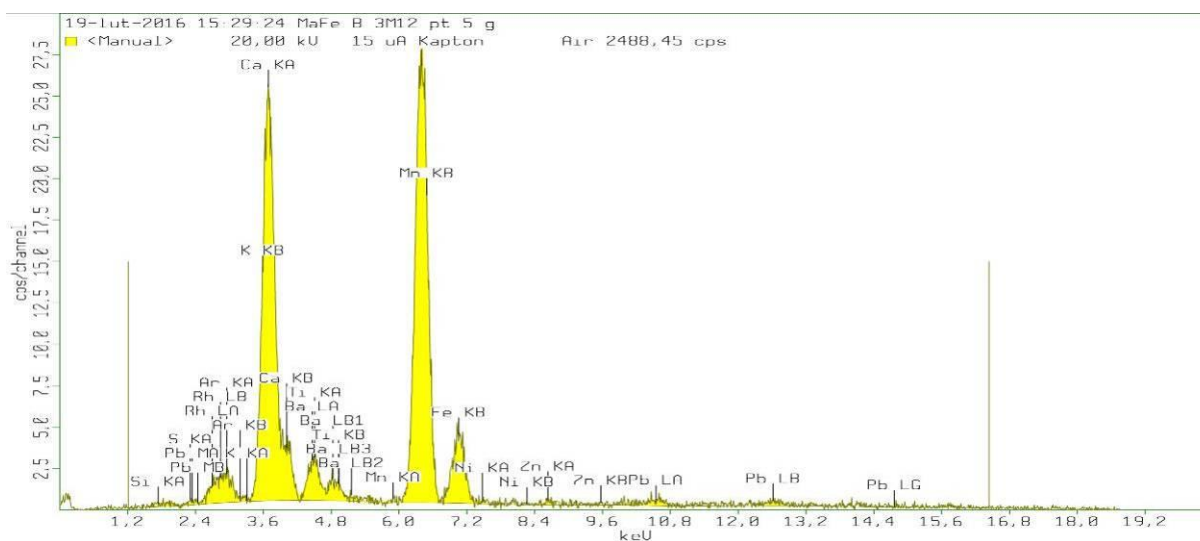
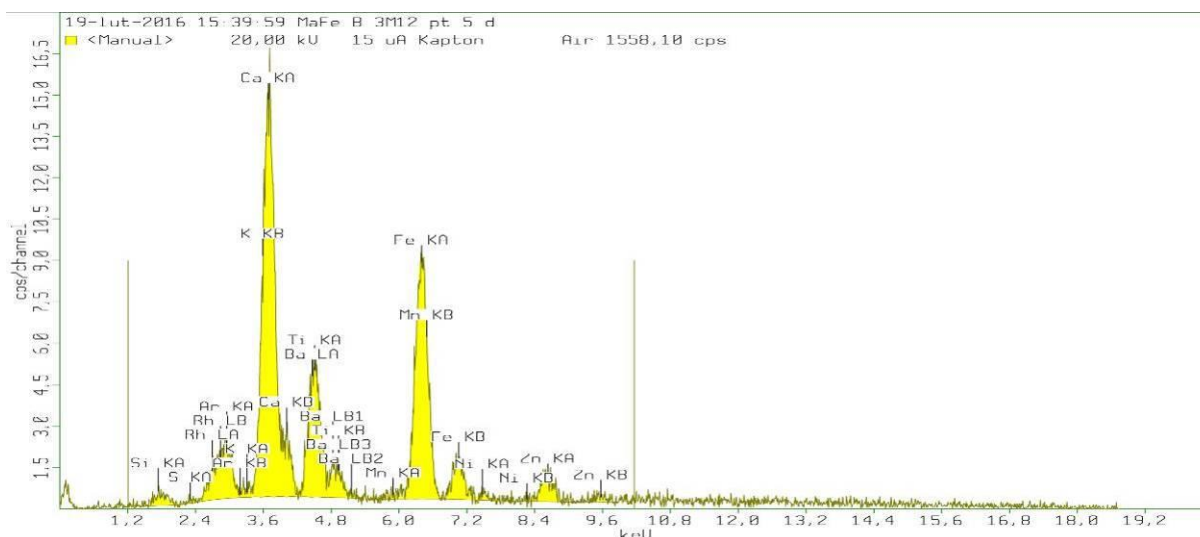
Zaprawa zwięzła, charakteryzuje się ciemną szarą barwą. Reakcja próbki z kwasem solnym (HCl) przebiega bardzo burzliwie z częściowym rozpuszczeniem spoiwa. W wyniku reakcji z HCl zaobserwowano liczne ziarna kwarcu i innych związków mineralnych przezroczystych i nieprzezroczystych o barwie czerwonej, oliwkowej i czarnej o zróżnicowanej wielkości oraz liczne przezroczyste formy krystaliczne.

Rentgenowska analiza fluorescencyjna próbki 5: Ca, Fe, Ti, Zn, Ba, K, Si, Mn.

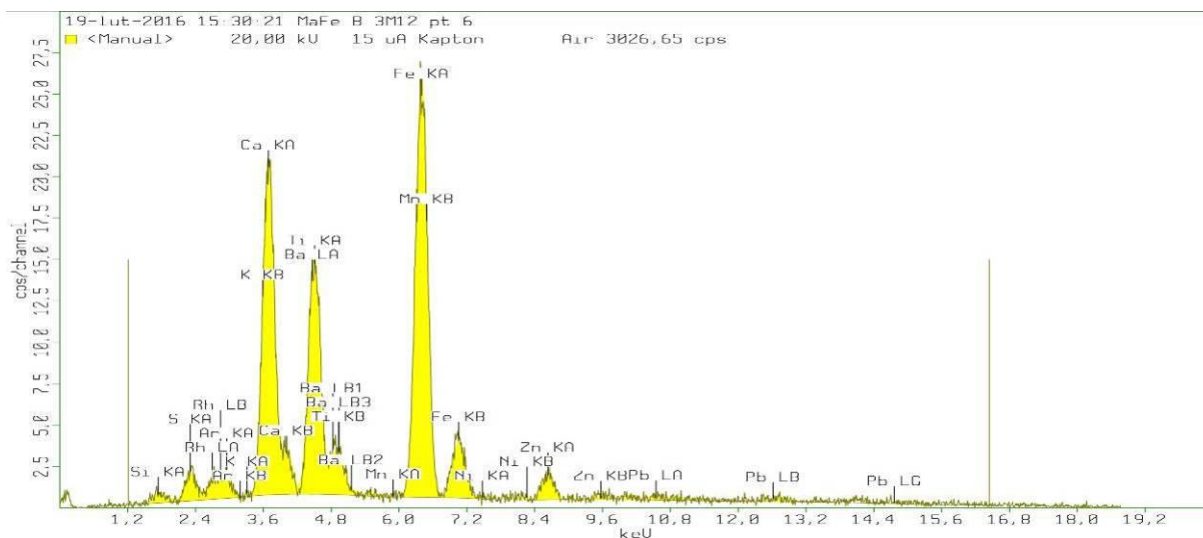
Zaprawa zwięzła, charakteryzuje się ciemną szarą barwą. Reakcja próbki z kwasem solnym (HCl) przebiega bardzo burzliwie z częściowym rozpuszczeniem spoiwa. W wyniku reakcji z HCl zaobserwowano liczne ziarna kwarcu i innych związków mineralnych przezroczystych i nieprzezroczystych o barwie czerwonej, oliwkowej i czarnej o zróżnicowanej wielkości oraz liczne przezroczyste formy krystaliczne. W próbce stwierdzono obecność gipsu.

Rentgenowska analiza fluorescencyjna próbki 6: Ca, Fe, Ti, Mn, Zn, Ba, K, Si.

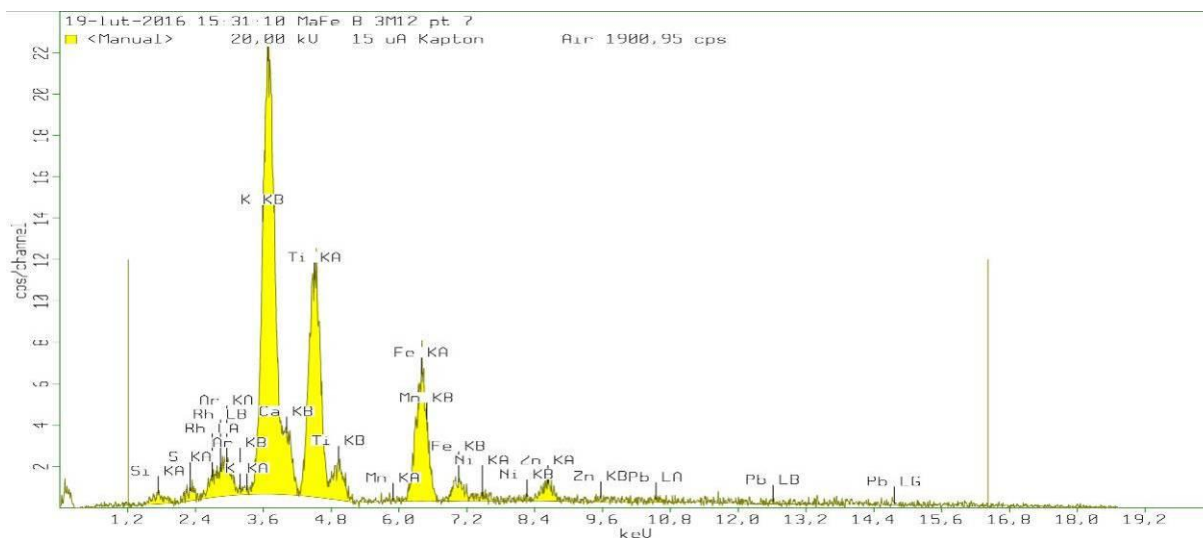
| Nr | Warstwa | Skład chemiczny | Rodzaj spoiwa |
|---|---|---|---|
| 1. | <b>Szara</b> | węglan wapnia $\text{CaCO}_3$ , związki: wapnia Ca, krzemu Si, żelaza Fe, czerń węglowa, | węglan wapnia |
| <p>Uwagi:</p> <p>Zaprawa zwięzła, charakteryzuje się ciemną szarą barwą. Reakcja próbki z kwasem solnym (HCl) przebiega bardzo burzliwie z częściowym rozpuszczeniem spoiwa. W wyniku reakcji z HCl zaobserwowano liczne ziarna kwarcu i innych związków mineralnych przezroczystych i nieprzezroczystych o barwie czerwonej, oliwkowej i czarnej o zróżnicowanej wielkości oraz liczne przezroczyste formy krystaliczne. W próbce stwierdzono obecność gipsu.</p> | | | |

Rentgenowska analiza fluorescencyjna próbki 7: Ca, Fe, Ti, Zn, K, Si, S.

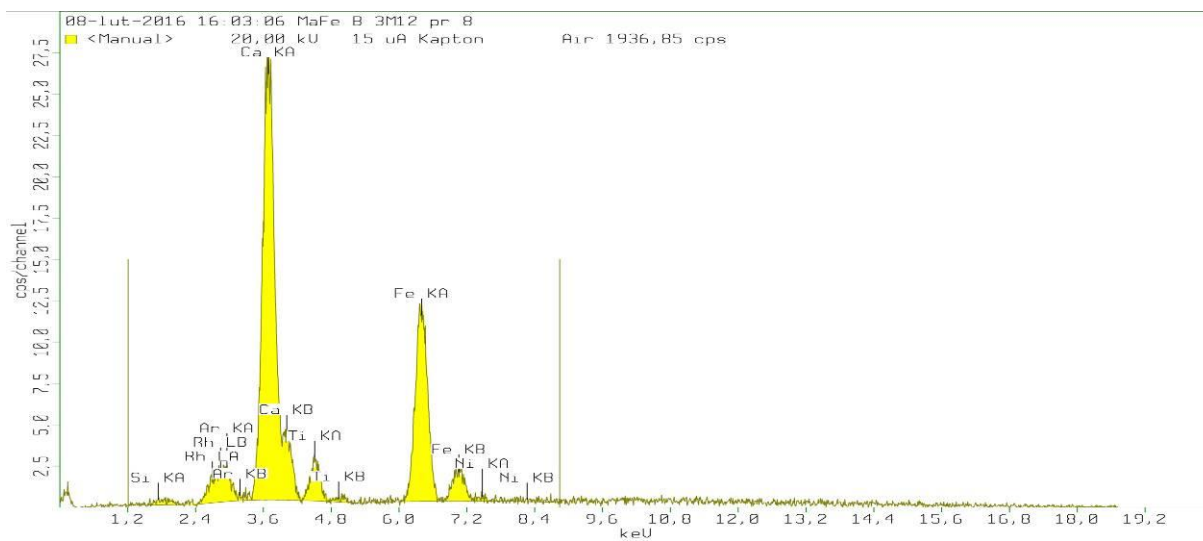
Zaprawa zwięzła, charakteryzuje się ciemną szarą barwą. Reakcja próbki z kwasem solnym (HCl) przebiega bardzo burzliwie z częściowym rozpuszczeniem spoiwa. W wyniku reakcji z HCl zaobserwowano liczne ziarna kwarcu i innych związków mineralnych przezroczystych i nieprzezroczystych o barwie czerwonej, oliwkowej i czarnej o różnicowanej wielkości oraz liczne przezroczyste formy krystaliczne.

Rentgenowska analiza fluorescencyjna próbki 8: Ca, Fe, Ti, Zn, K, Si, S.

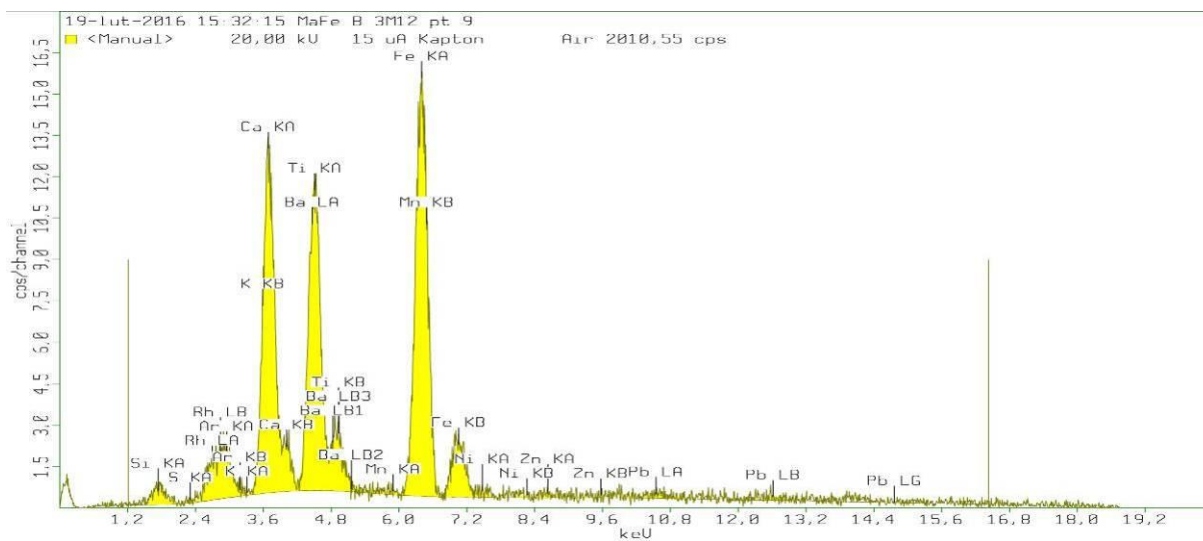
| Nr | Warstwa | Skład chemiczny | Rodzaj spoiwa |
|---|---|---|---|
| 1. | <b>Szara</b> | węglan wapnia $\text{CaCO}_3$ , związki: wapnia Ca, krzemu Si, żelaza Fe, czerń węglowa, | węglan wapnia |
| <p>Uwagi:</p> <p>Zaprawa zwięzła, charakteryzuje się ciemną szarą barwą. Reakcja próbki z kwasem solnym (HCl) przebiega bardzo burzliwie z częściowym rozpuszczeniem spoiwa. W wyniku reakcji z HCl zaobserwowano liczne ziarna kwarcu i innych związków mineralnych przezroczystych i nieprzezroczystych o barwie czerwonej, oliwkowej i czarnej o zróżnicowanej wielkości oraz liczne przezroczyste formy krystaliczne.</p> | | | |

Rentgenowska analiza fluorescencyjna próbki 9: Ca, Fe, Ti, Ba, K, Si.
