OPRACOWANIE: PROJEKT ARCHITEKTONICZNO – BUDOWLANY

TEMAT: REMONT ŚCIAN ZEWNĘTRZNYCH I FUNDAMENTÓW

ADRES: Bartoszyce, ul. Starzyńskiego 6, dz. nr .123/93

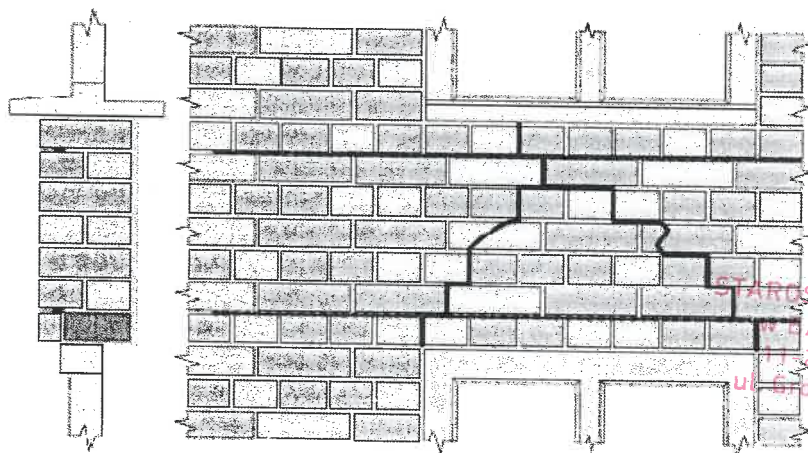
Na ścianie tylnej południowo wschodniej i częściowo szczytowej północno - wschodniej występują spękania spowodowane niestabilnością fundamentów. Należy wykonać naprawę z użyciem technologii HELFIX stosując pręty skrętne ze stali austenitycznej. Naprawy należy przeprowadzić ściśle według instrukcji producenta.

1. Wyciąć szczeliny w poziomych spoinach na wymaganą głębokość i długość w określonych odstępach pionowych. Usunąć zaprawę na całej grubości.
2. Wyczyścić szczeliny i spłukać wodą.
3. Wstrzyknąć warstwę zaprawy HeliBond o grubości 15 mm (w przybliżeniu) w głąb szczeliny.
1. Wepchnąć pręt HeliBar w zaprawę uzyskując dobre, równe pokrycie.
2. Nałożyć drugą warstwę zaprawy HeliBond (około 10 mm grubości) na poprzednią.
3. Wepchnąć drugi pręt HeliBar w zaprawę uzyskując dobre pokrycie.
4. Wprowadzić kolejną warstwę zaprawy i dopchnąć ją szpachelką w głąb spoiny przykrywając odkryte powierzchnie pręta.
5. Zwilżać okresowo.
6. Uzupełnić wypełnienie spoiny niekurczliwą zaprawą.

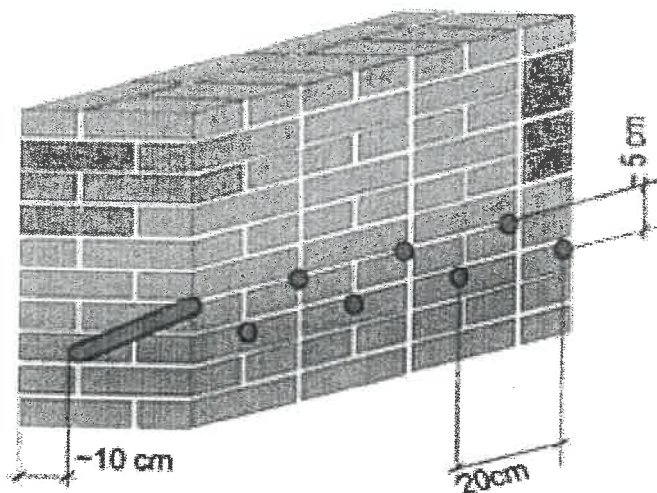
Po uzupełnieniu ubytków w murach cegłą ceramiczną, nawierca się ukośnie dwa rzędy otworów w łącznej liczbie minimum 10 sztuk na metr bieżący ściany. Jeśli otwory są suche to należy je nawilżyć. Otwory zalewa się jednorazowo Hydrostopem Iniekcyjnym zmieszonym z wodą. Można użyć na przykład konewki z wąskim dziobkiem.

Projektuje się izolację ścian piwnicznych z zastosowaniem technologii HYDROSTOP z użyciem materiałów tego producenta. Roboty należy przeprowadzić zgodnie z instrukcjami producenta, zaleca się konsultacje z przedstawicielem terenowym firmy – dane kontaktowe na stronie internetowej [www.hydrostop.pl](http://www.hydrostop.pl) roboty należy rozpocząć od skucia tynków na całej wysokości. Wskazane jest dokładne oczyszczenie mechaniczne i sprężonym powietrzem. Spoiny w murach należy pogłębić o ok. 1,5 cm.

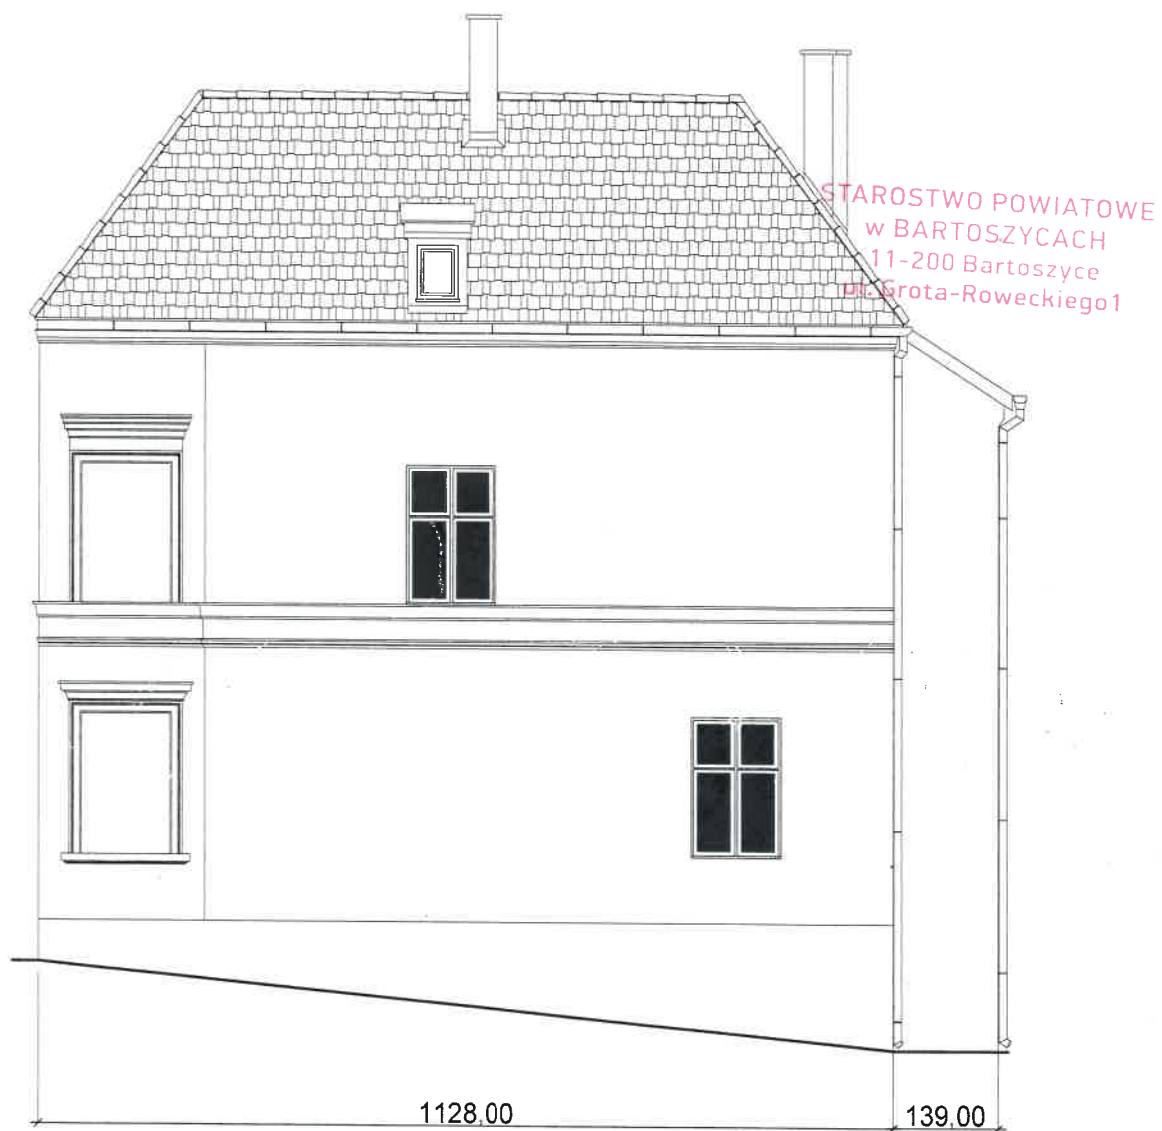
| Rysunek: | ELEWACJA PÓŁNOCNO ZACHODNIA | |

| | STAN ISTNIEJĄCY | |

4. informacja BIOZ
5. rys nr 1 – lokalizacja
6. rys nr 2 - elewacja północno - zachodnia – stan istniejący
7. rys nr 3 – elewacja południowo - zachodnia – stan istniejący

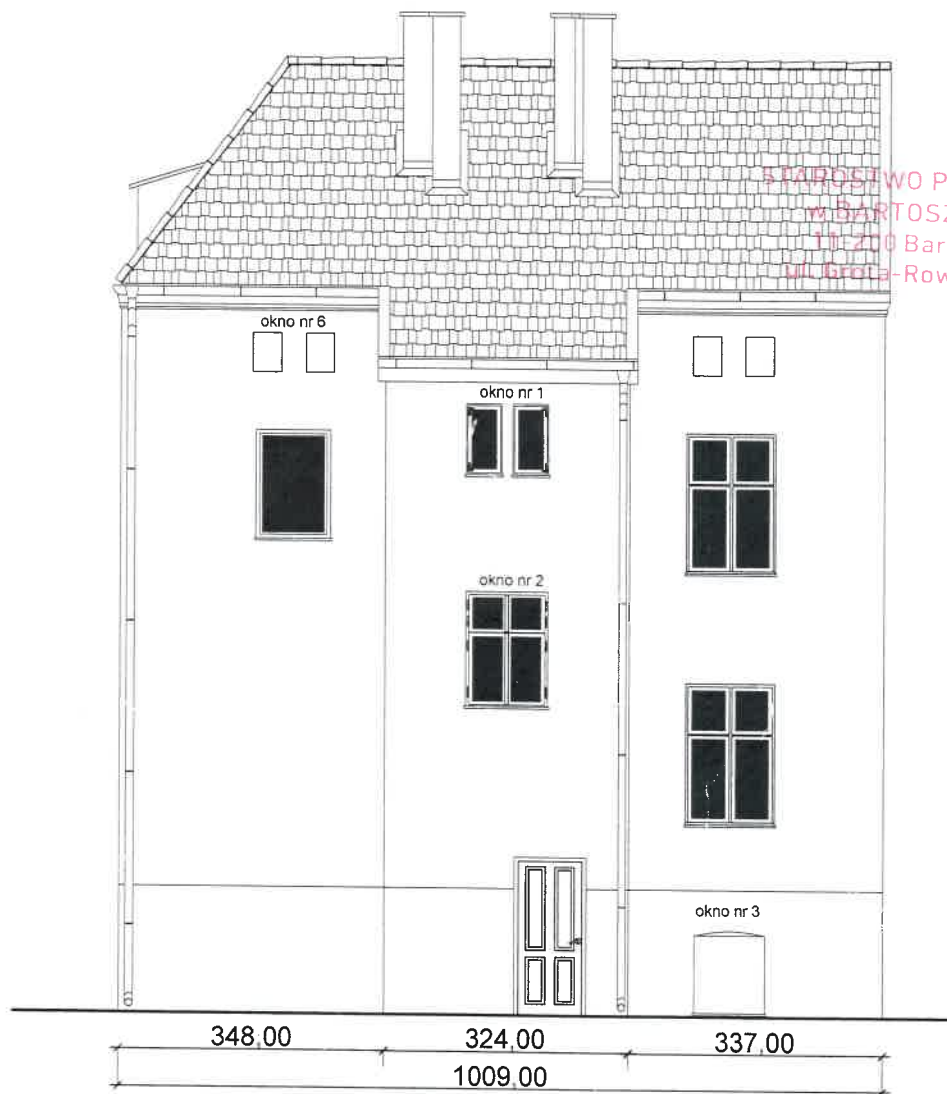
| Rysunek: | ELEWACJA POŁUDNIOWO ZACHODNIA | |

| | STAN ISTNIEJĄCY | |

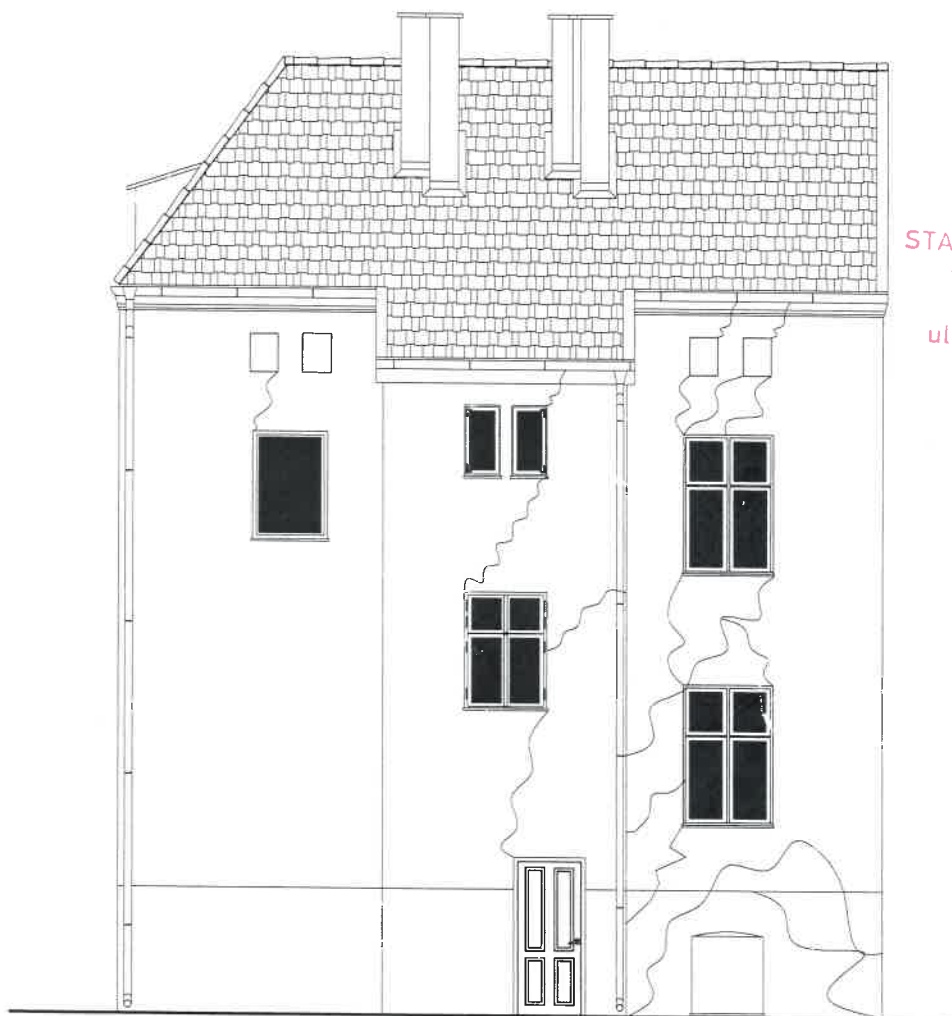
| Rysunek: | ELEWACJA PÓŁNOCNO WSCHODNIA | |

| | STAN ISTNIEJĄCY | |

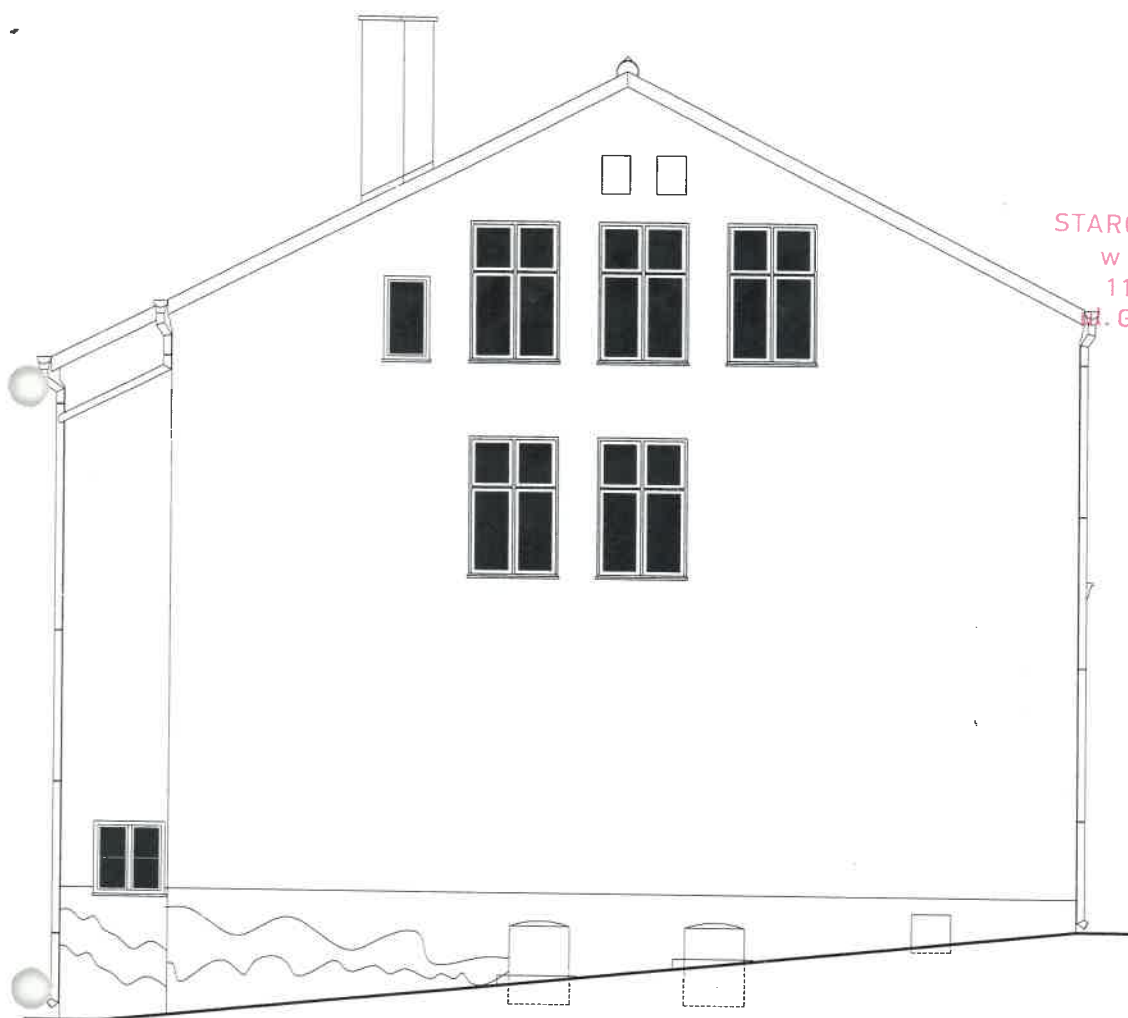
| Rysunek: | ELEWACJA POŁUDNIOWO WSCHODNIA | |

UJAWNIONE PĘKNIĘCIA MURÓW

| | ZAKRES DESTRUKCJ MURÓW | |

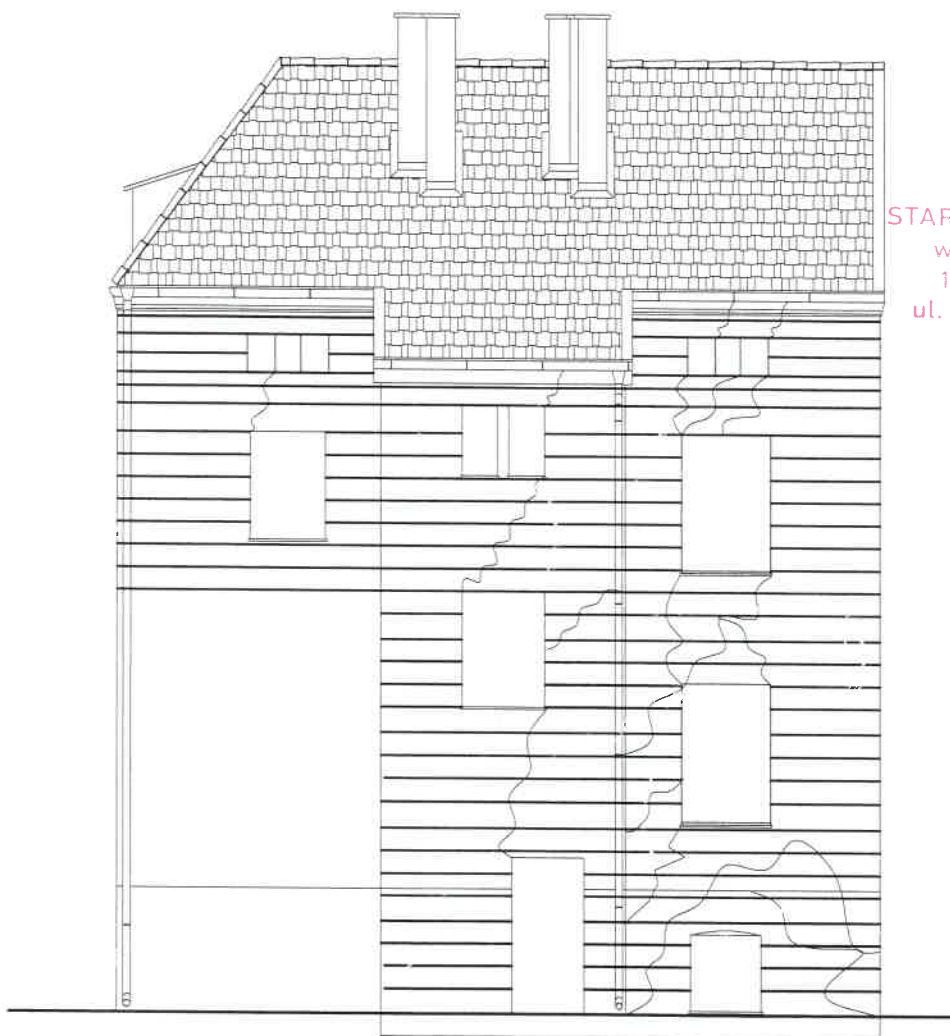
| Rysunek: | ELEWACJA PÓŁNOCNO WSCHODNIA | |

UJAWNIONE PĘKNIĘCIA MURÓW

| | ZAKRES DESTRUKCJ MURÓW | |

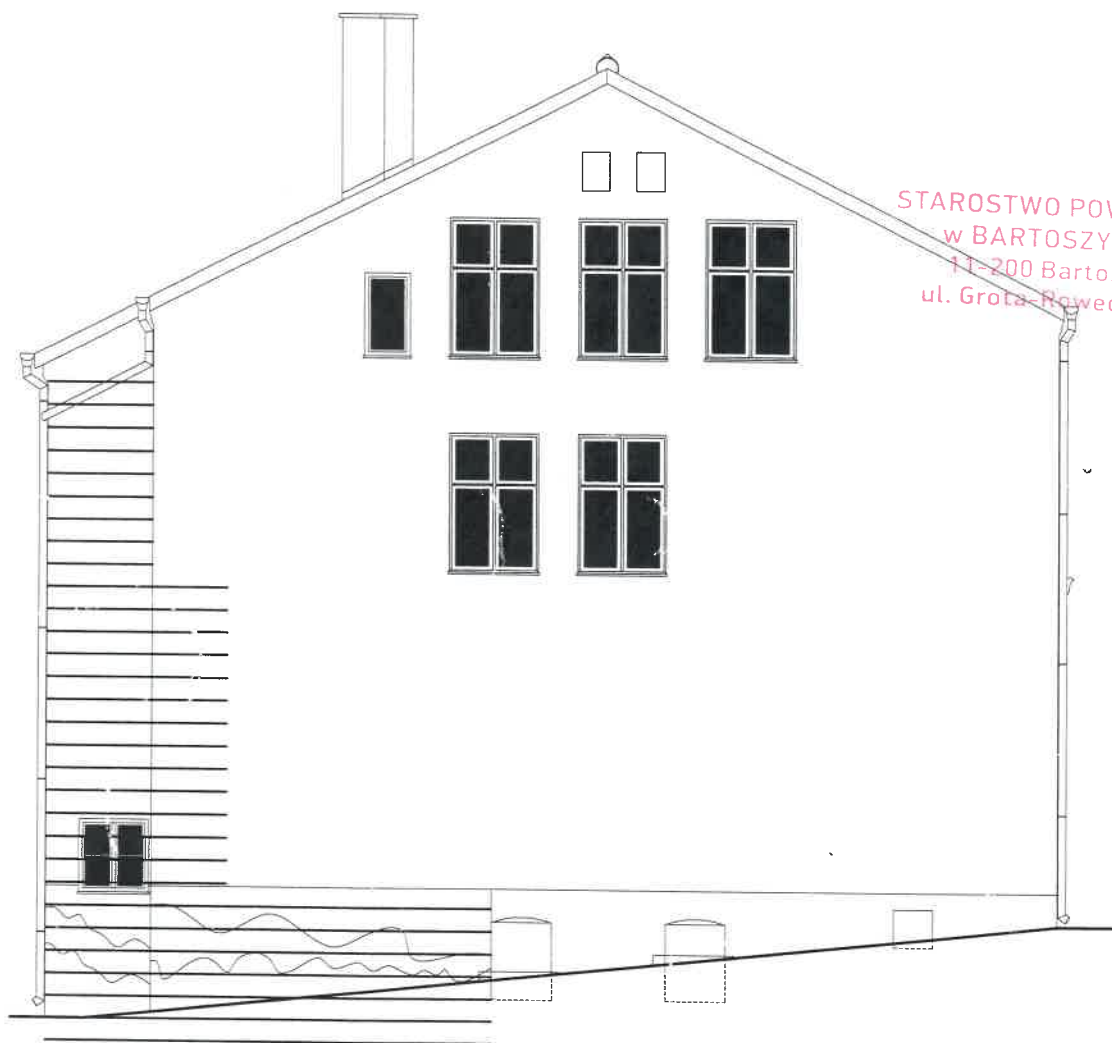
| Rysunek: | ELEWACJA POŁUDNIOWO WSCHODNIA<br>ZAKRES NAPRAW HELIFIX | |

UJAWNIONE PĘKNIĘCIA MURÓW

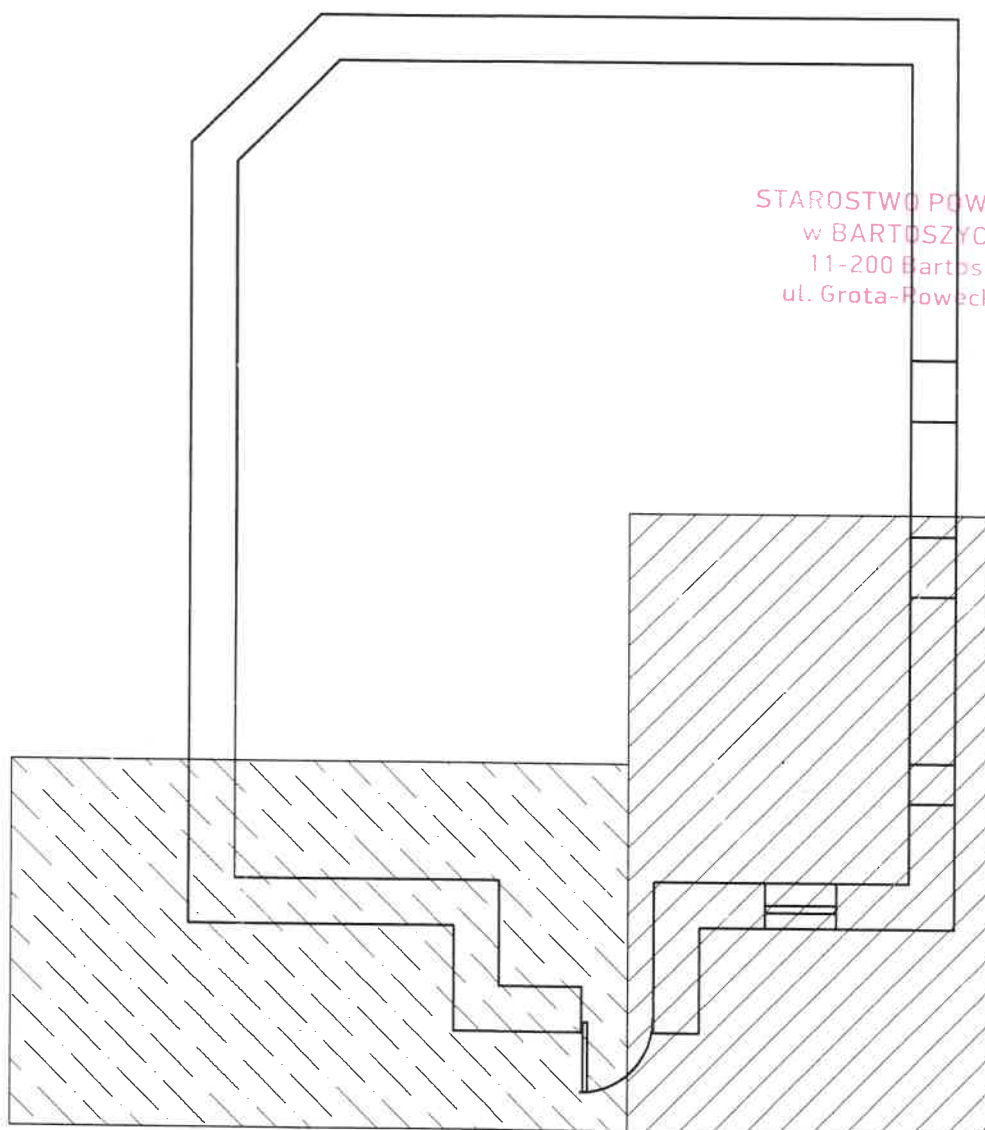
| Rysunek: | ELEWACJA PÓŁNOCNO WSCHODNIA | |

UJAWNIONE PĘKNIĘCIA MURÓW

| | ZAKRES NAPRAW HELIFIX | |

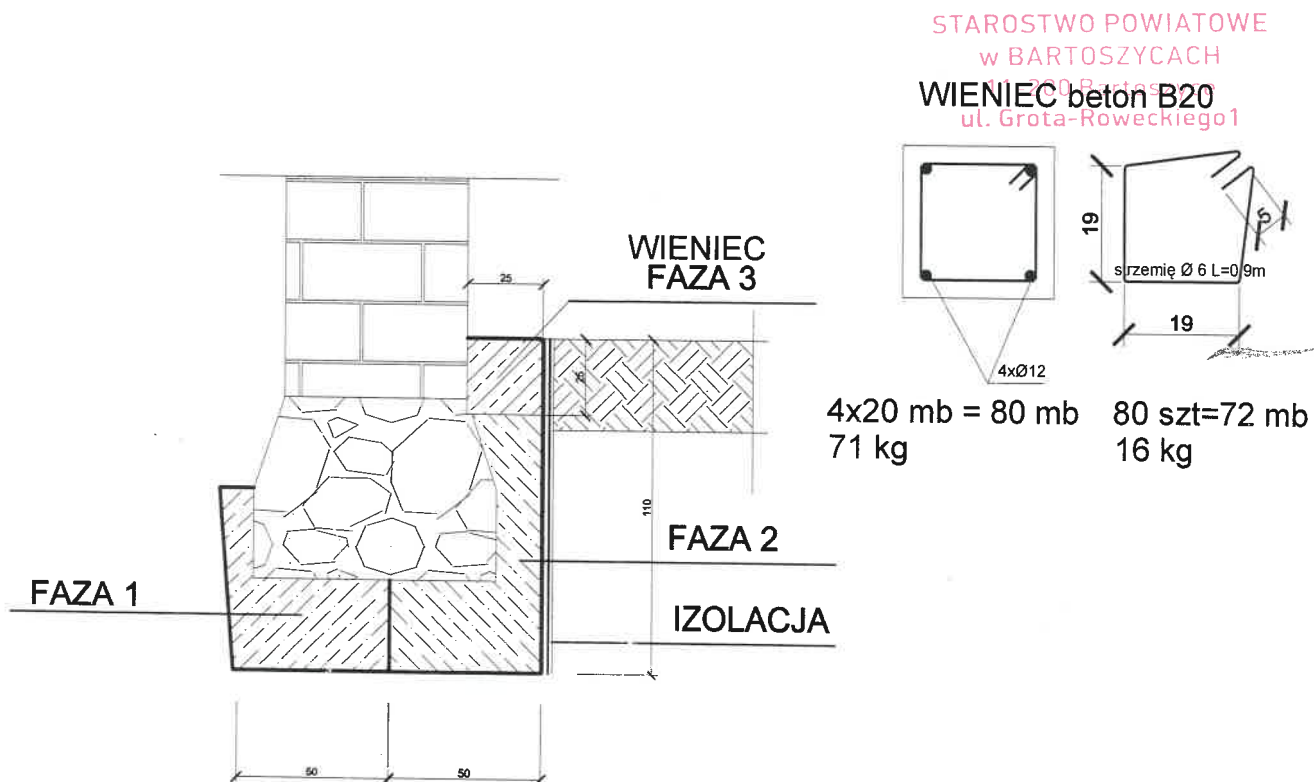
| Rysunek: | ZAKRES DEGRADACJI FUNDAMENTÓW | |

ZAGROŻENIE POSTĘPUJĄCYMI  
USZKODZENIAMI

ZNACZNE USZKODZENIA FUNDAMENTÓW  
I ŚCIAN PIWNICZNYCH

FAZY 1 i 2 WYKONYWAĆ W KOLEJNOŚCI ZGODNEJ Z NUMERAMI PÓL  
NAJPIERW FAZĘ 1 WEWNĘTRZNĄ, NASTĘPNIE FAZĘ 2 - ZEWNĘTRZNĄ  
FAZĘ 3 WYKONAĆ NA CAŁEJ DŁUGOŚCI JEDNOCZEŚNIE

Charakter uszkodzeń jednoznacznie wskazuje na złe fundamentowanie budynku od strony podwórka. Budynek posadowiony jest jedynie na podwalinie. O ile w części frontowej stabilność konstrukcji zapewniają ściany piwniczne, w całości zagłębione poniżej terenu, to wraz ze spadkiem terenu są co raz bardziej odsłonięte i od strony podwórka głębokość posadowienia nie przekracza 60 cm, co powoduje, że cała podwalina znajduje się w strefie przemarzania w gruncie wysadzinowym. Wieloletnia praca w tych warunkach doprowadziła właśnie do tak silnej destrukcji.
